Boligsameiet Jessheim Hageby 1

Tilstandsrapport med overordnet vedlikeholdsplan

Såvegen 1-3-5-7, 2050 Jessheim

Aktiva Takst AS v/Jonas Askjellrud

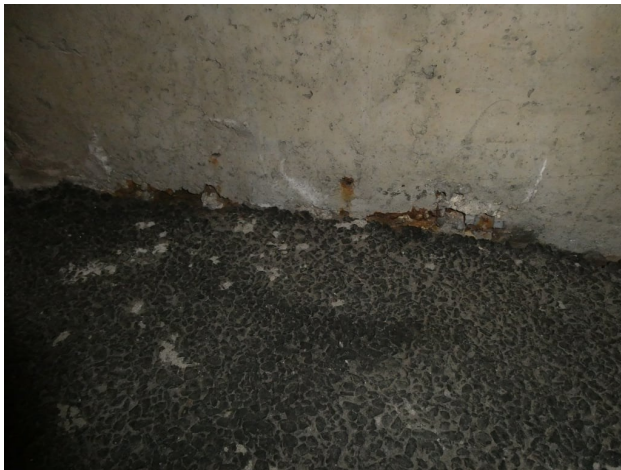
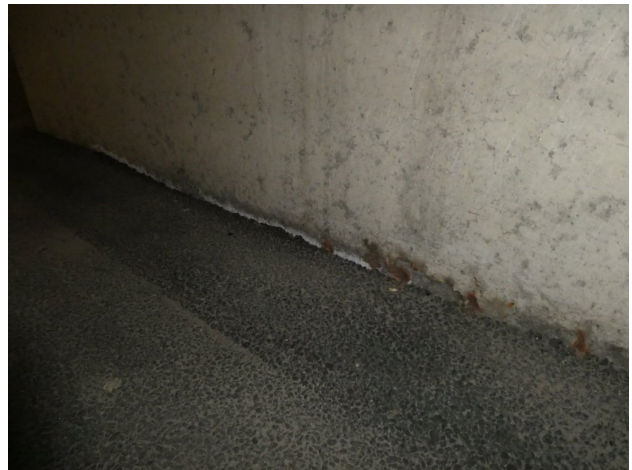
Ved visuell kontroll ble det på veggene/søylene i fellesgarasjen registrert betongskader. Nedre del av vegger/søylar i garasjeanlegg er særlig utsatt for betongskader forårsaket av høyt innhold av klorider(salt). Skadene kan oppstå allerede etter få år, og når skadene er synlig på overflaten er skadebildet ofte være relativt stort. I "eldre bygg" kan et høyt innhold av klorider(salt)være forårsaket av tilførte klorider og innstøpte klorider. For å begrense fuktinntaket benyttes gjerne hulkilløsning eller tett belegg.

Skader i betong.

Årlig oppgave	Årstall	Kostnad
Det anbefales betongundersøkelse i fellesgarasjen. Det kontrolleres betongens kloridinnhold, overdekning og det måles karbonatiseringsdybde. Undersøkelsen danner grunnlag for videre arbeid.	2027	69000 kr

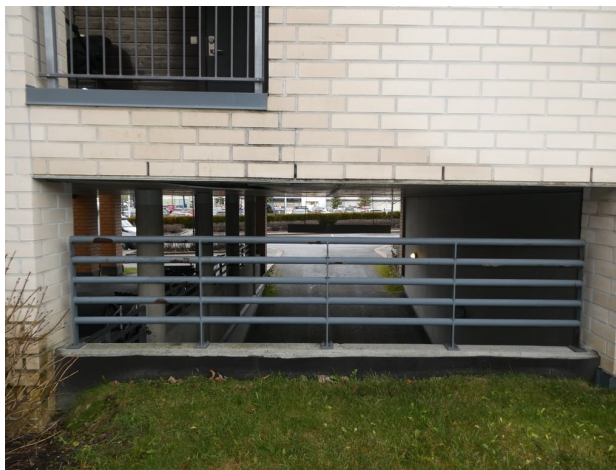
Det er registrert sprekker og hengende fasadeplater i himling over garasjenedkjøring. Disse må byttes ut eller festes så de ikke dette ned. Samtidig er det oppdaget skjevheter i konstruksjonen på utsiden. Man ser tydelige skjeveter i fasaden og en bulning nedover midt i åpning som samsvarer med de ødelagte fasadeplatene. Tegl forblendig har også riss på samme sted.

Bulning nedover midt på vegg. Riss i tegl.

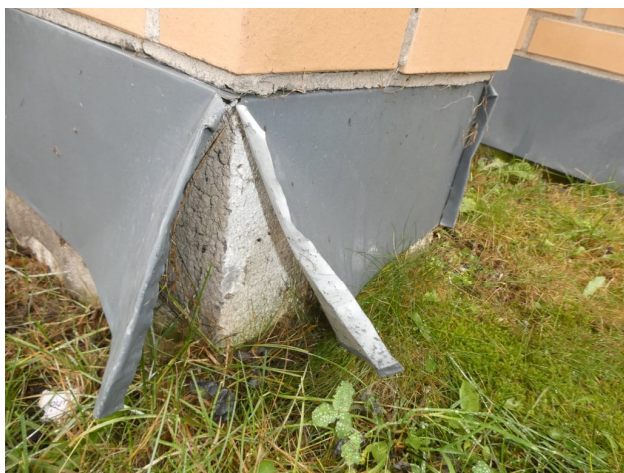
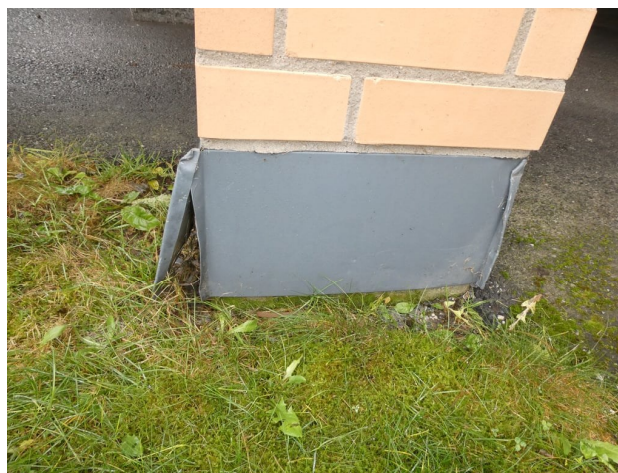
Det er på befaringen registrert beslag som er beslått rundt betongsøyler til blokkene som har skader.

Disse beslagene kan volde skade om de ikke blir utbedret.

Skader i beslag rundt søyler.

Årlig oppgave	Årstall	Kostnad
Det anbefales at en blikkenslager reparerer skadene så det ikke volder skade og blir mer skade på bygget.	2025	14600 kr

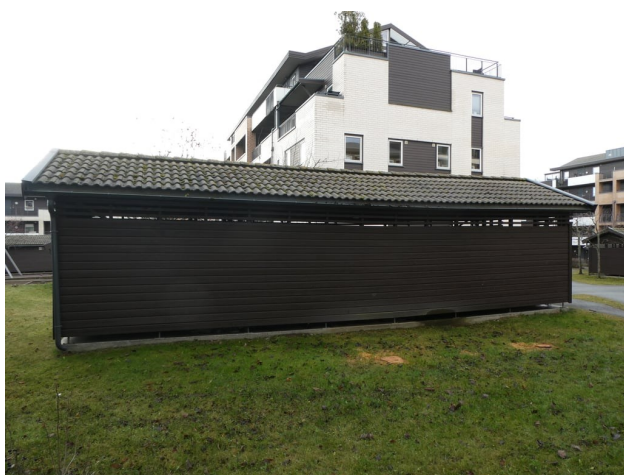
Det er registrert at grunn under sjøppelskur har sunket under betongsåle til sjøppelskur. De aktuelle skadene sees i form av synk midt på betongsåle samt store skjevheter i resten av konstruksjonen.

Store skjevheter og betongsåle har sunket.

Årlig oppgave	Årstall	Kostnad
Det anbefales å sjekke årsaken til skadene, eventuell utbedring og oppretting av de aktuelle sjøppelskurene. Estimert kostnad er for ytterligere undersøkelse som vil komme med konklusjon for utbedring.	2026	67000 kr

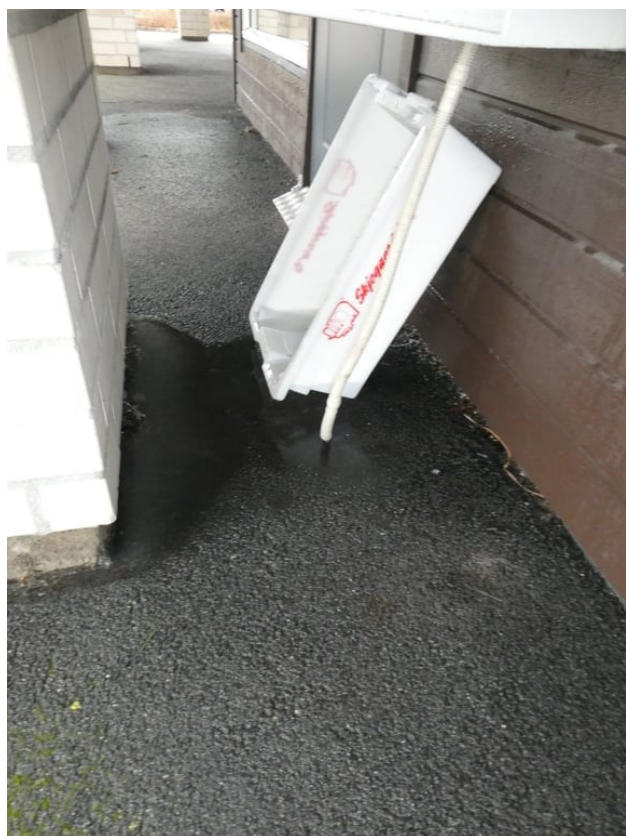
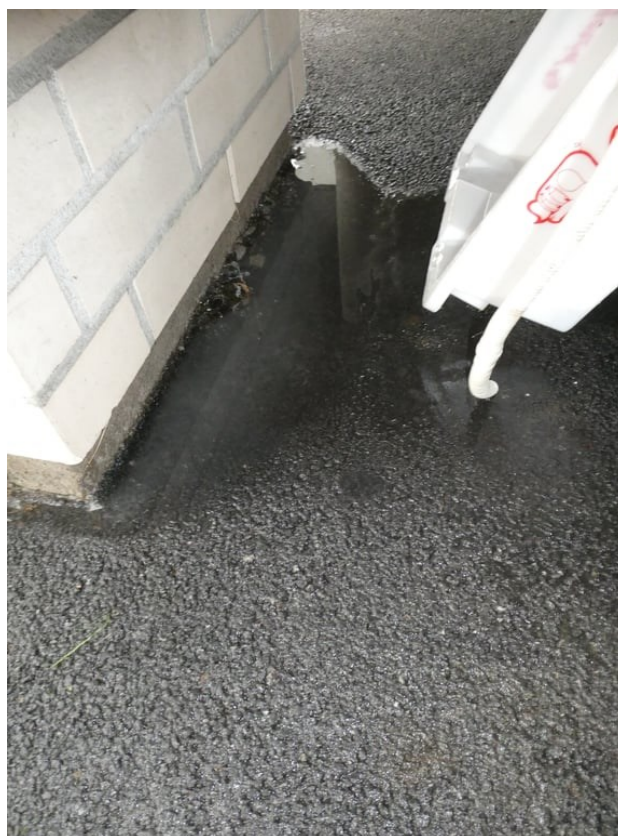
Det er registrert mye kondensvann/annsamling av vann rundt betongsøyle som over tid vil føre til skader over tid.

Vannansamling rundt betongsøyle.

Arlig oppgave	Årstall	Kostnad
Det anbefales at styret påser at denne løsningen blir omgjort slik at slike vannansamlinger ikke vil oppstå og kan skade bygget over tid.	2025	900 kr

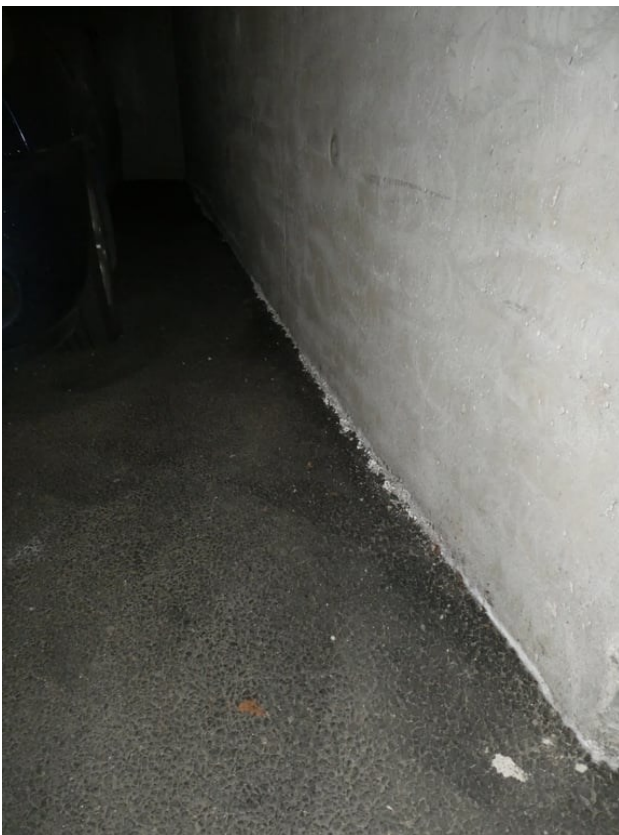
Befarte kjellere fremsto som tørre, kun med mindre symptomer på fuktinnsig og fuktopptrekk. Det er ikke meldt om større vanninnsig eller symptomer på funktinntrengning. Det ble registrert noe saltutslag på gulv. Dette anses som normalt. Boligselskapets representant har opplyst at det ikke er kjent om overvann håndteres lokalt eller om overvann ledes til kommunalt røranlegg.

Noe saltutslag overganger gulv-vegg.

Årlig oppgave	Årstall	Kostnad
Det anbefales at drensledninger og kummer rengjøres og spyles ved behov. Det avsettes rundsum til tiltaket. Foretas det i neste 10års periode gravearbeid inn mot grunnmur bør man samtidig kartlegge faktisk utførelse. Faktisk utførelse dokumenteres og arkiveres med f.eks. bilder.	2027	33900 kr

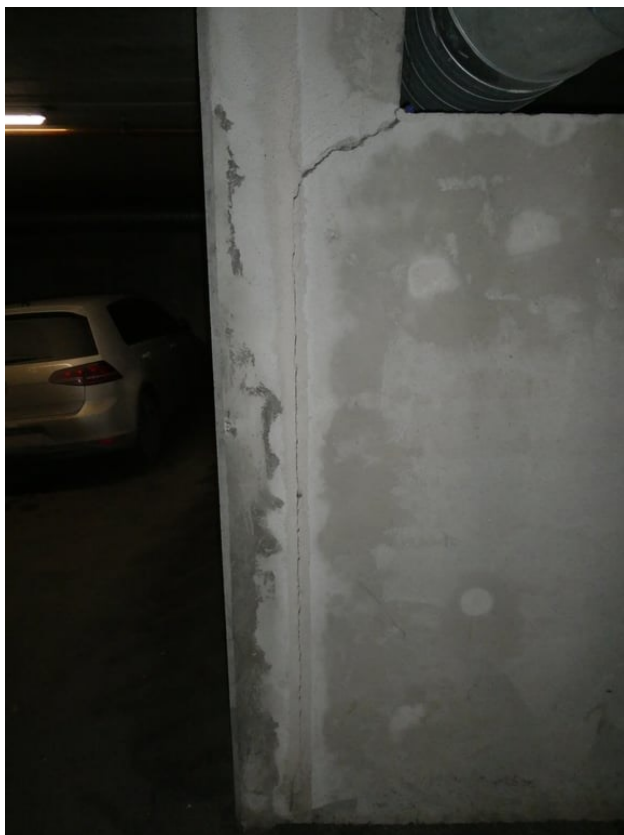
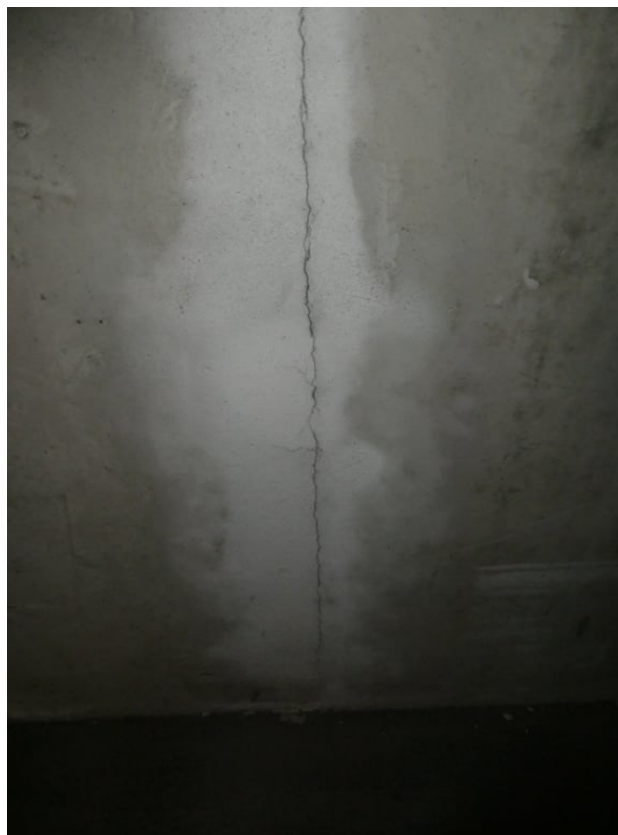
Det er ikke avdekket symptomer som tilsier svekket styrke eller stabilitet. Veggene fremsto i generelt god stand. Dog ble det registrert mindre riss/sprekker forårsaket av små bevegelser.

Mindre riss i vegg søyler.

Mindre riss i betongvegger.

Årlig oppgave	Årstall	Kostnad
Det anbefales å montere gipsplomber på sprekke i veggene. Plomberingen utføres for å enkelt kunne følge med på en eventuell utvikling i sprekke. Gipsplomben vil ved bevegelse sprekke opp og man kan måle hvor stor forflytningen har vært siden plomben ble montert.	2027	12600 kr

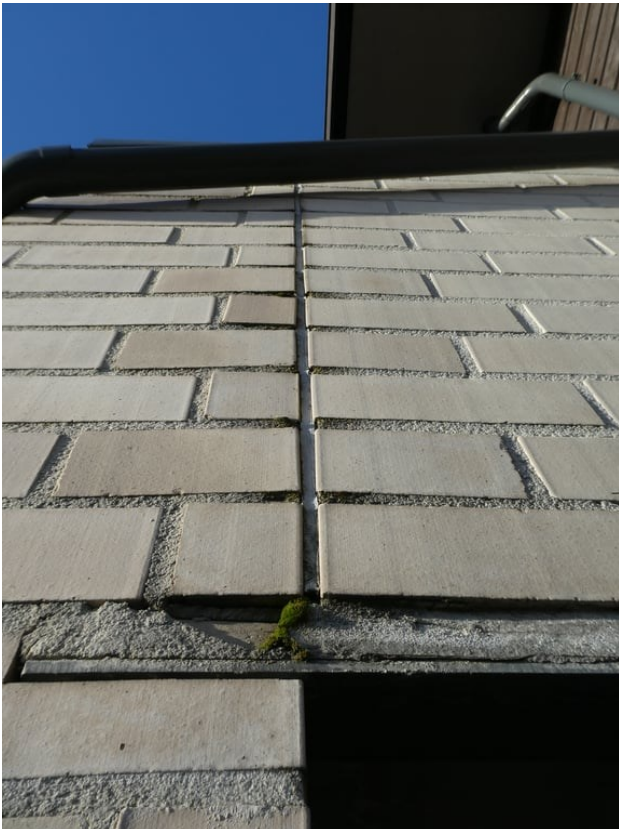
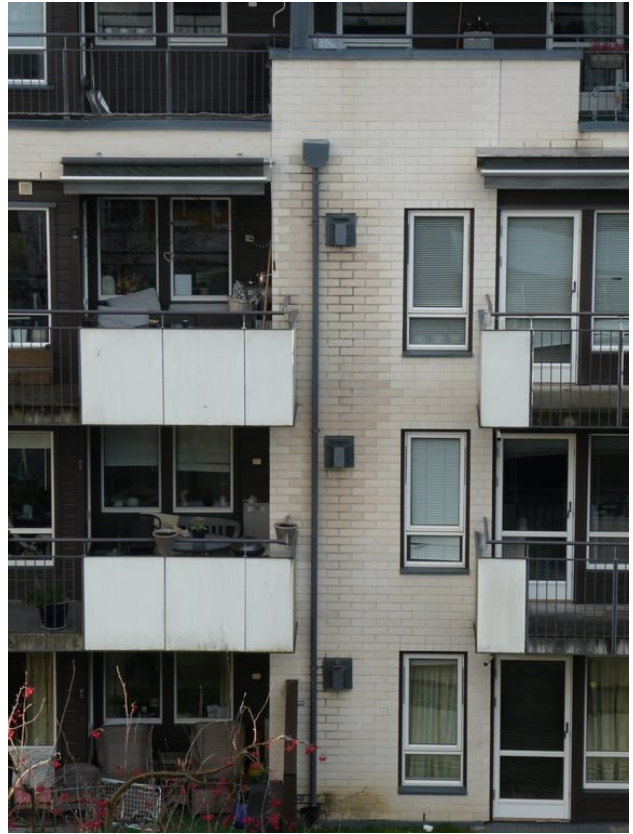
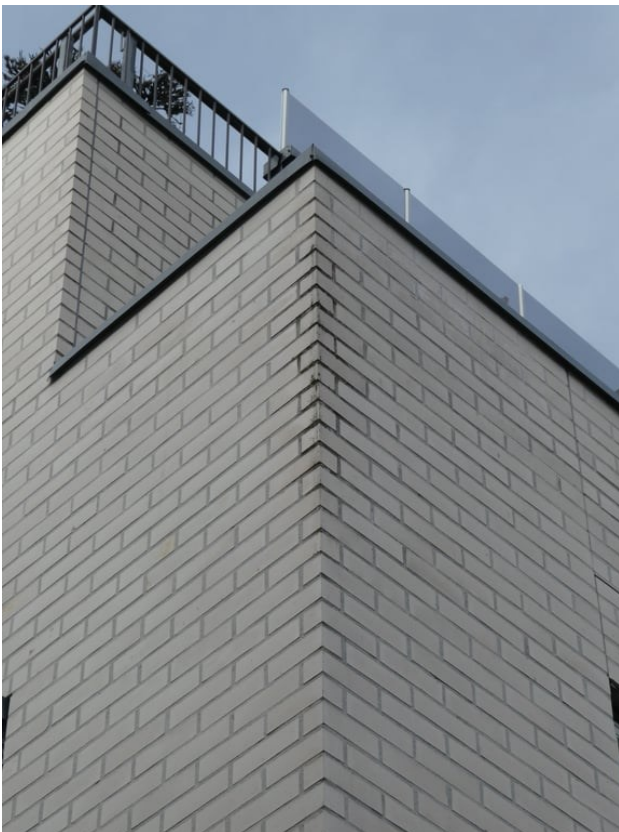
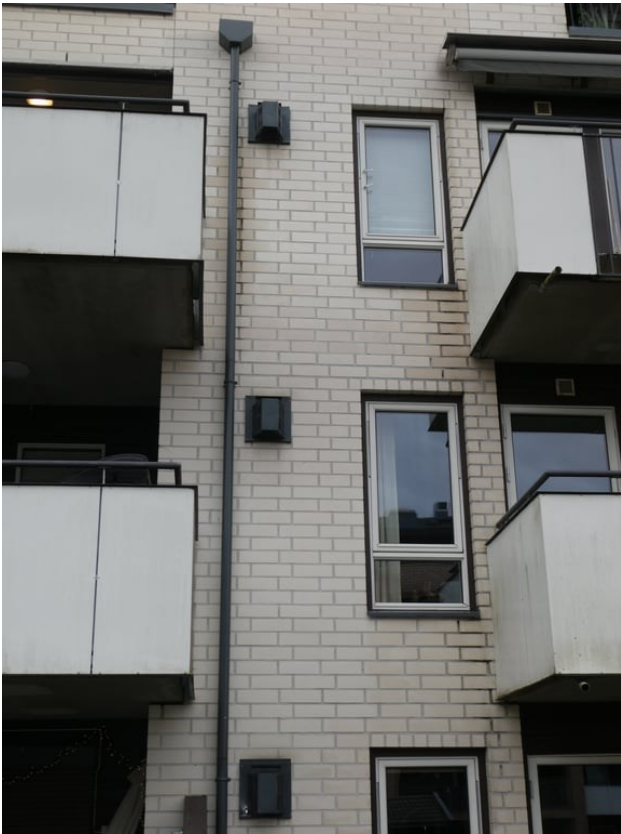
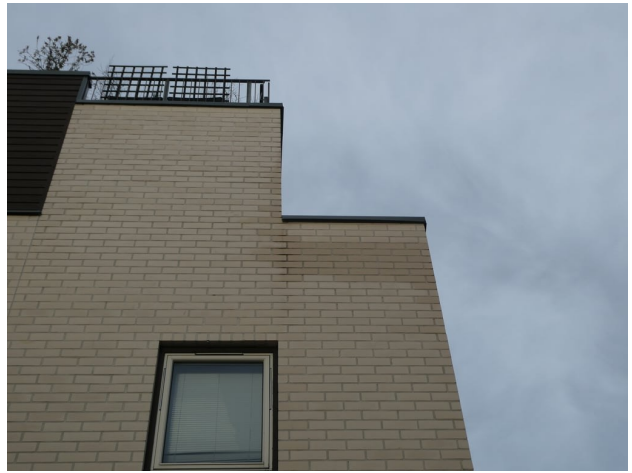
Det er et mindre omfang av skader på fasadene. Det er registrert større og mindre skader på alle kontrollerte fasader med teglforblending og det må forventes påkostninger i kommende periode. Kort fortalt er det registrert manglende bevegesfuger, mindre risskader, og en del vann som kommer fra andre steder som konstant tilføres fasaden og med tiden kan forårsake frostspreng i stein og fuger.

Fuktige områder i tegl.

Arlig oppgave	Årstall	Kostnad
Det anbefales fasadevask og impregnering av fasader med teglforblending. Det anbefales også en kartlegging av skader i teglforblending. Fasadevask er en viktig del av renholdet for å kunne på best mulig måte ivareta bygget og fasadens materiale. Forurensing, veistøv, pollen og smuss legger seg som et belegg på byggets kledning og kan over tid være skadelig for fasaden. Videre anbefales kontroll og løpende utskiftning av dilatasjonsfuger. Tiltak til vasking og utskiftning av dilatasjonsfuger er estimert i pkt. 231 kledning - Trekledning. Her estimeres en kostnad for kartlegging av fasader.	2027	68000 kr

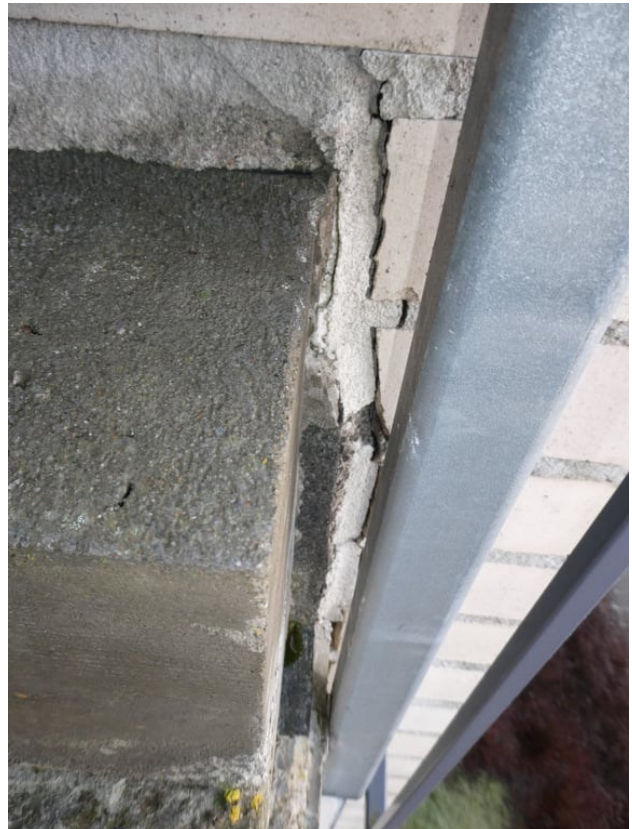
Sprekte fuger.

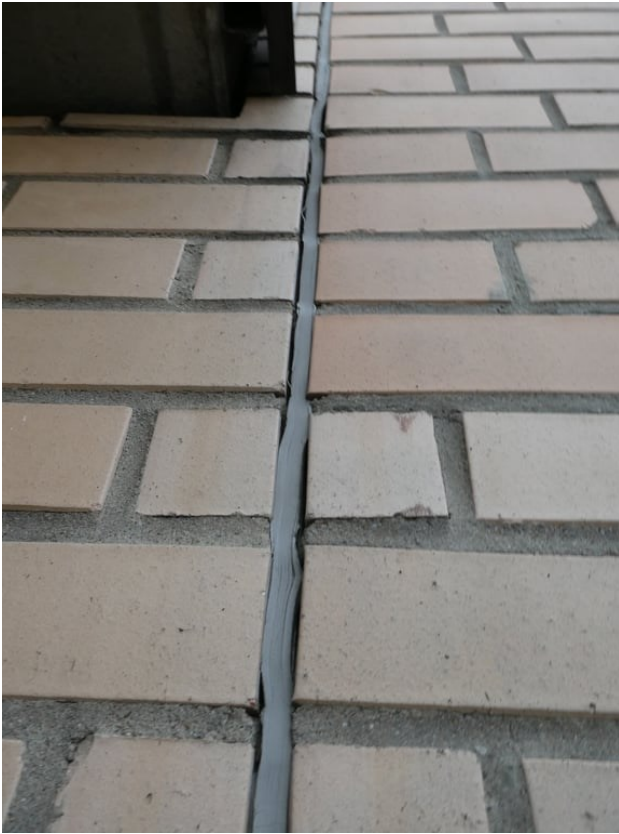
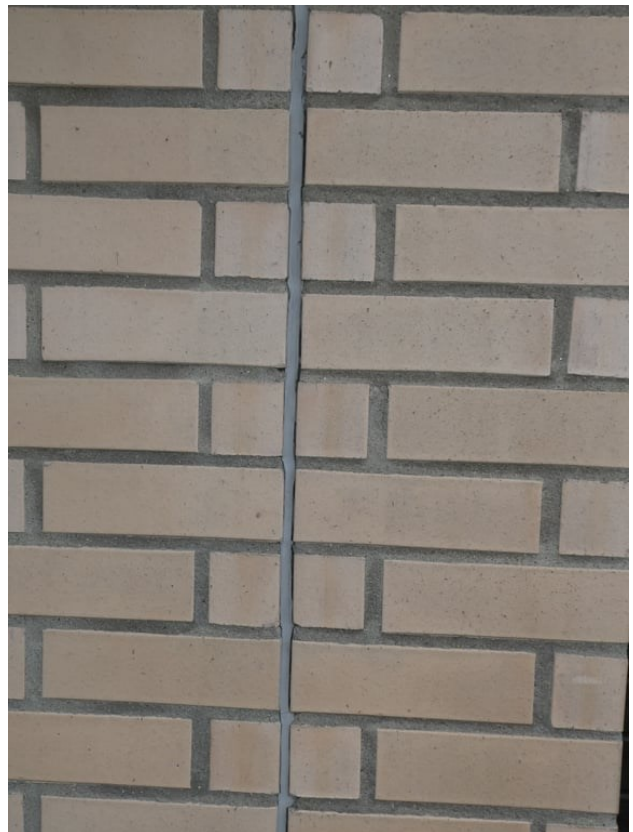
Dillitasjonsfuger må skiftes.

Årlig oppgave	Årstall	Kostnad
Det anbefales overflatebehandling av fasader og tegforblending samt utskiftning av dillasjonsfuger. Herunder all trekledning på vegger, leegger, vindskier og kassebord på takutstikk. Behandlingen gjøres med egnet produkt og metode. Det er priset/forutsatt produkt av god kvalitet. Vridd eller skadet kledning utbedres lokalt.	2027	5800000 kr

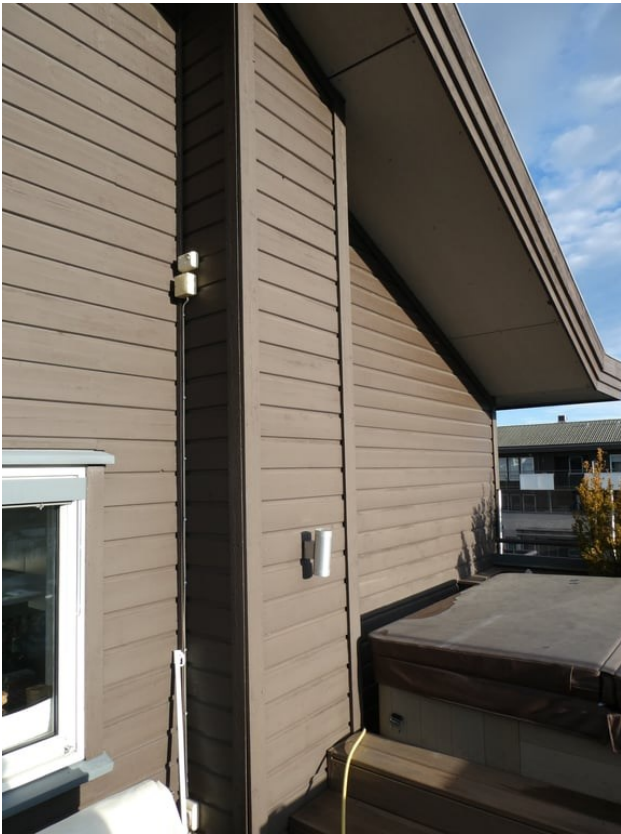
Det er registrert forskjeller på overflatebehandlingen og vedlikeholdet varierer. Overflatebehandlingen varierer fra bra til fasader med behov for vedlikehold. Typiske værutsatte fasader eksponert for sol, slagregn er de i dårligst forfatning. (Sør- og vestvegg slites som regel raskere enn nord- og østvegg) Dog er det generelle inntrykket av boligselskapet tilfredsstillende. Det er noe vridd/oppsprukket trevirke som bør skiftes. Det første vi ser når maling/beis blir slitt er at flatene blir matte og fargen falmer. Kledningen opptar fuktighet og overflatesjiktet svekkes. Veggene kan fortsatt ha et akseptabelt utseende, men ventes det for lenge med vedlikeholdet kan bordene deformeres, sprekke opp, å bli "flosset" i overflaten. Områder med oppfuktet trevirke resulterer i at malingen begynner å sprekke/flasse. Hvor raskt overflatebehandlingen slites ned er sterkt avhengig av grad av påkjenninger som sollys og fukt.

Kledning trenger rengjøring og vask.

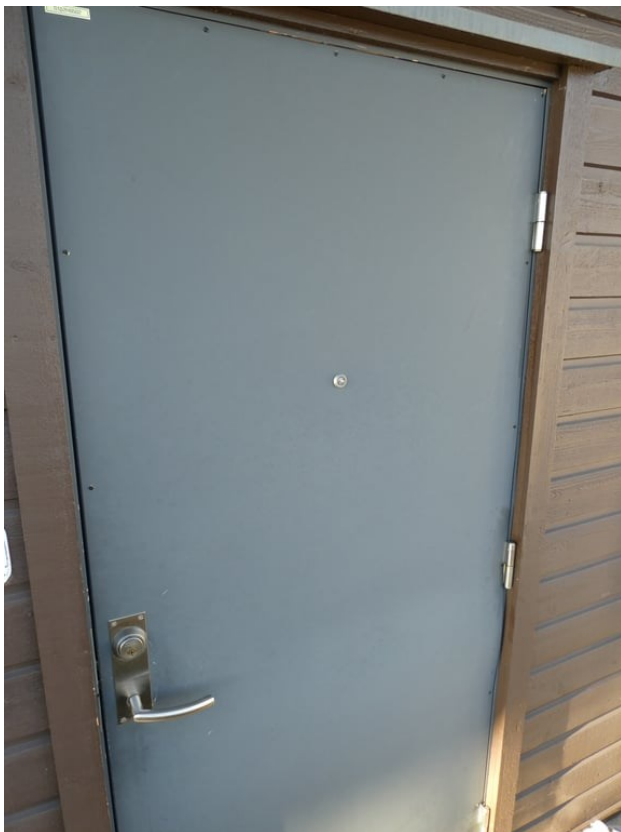
Inngangsdør hvor dørbildet er skrudd sammen med skruer.

Årlig oppgave	Årstall	Kostnad
Representant fra boligselskapet opplyser at meldte ødelagte dører blir fortløpende utskiftet, det legges til grunn 40 dører i perioden. Løpende vedlikehold i form av smøring, justering, m.m. forestås av den enkelte eier. Dører som byttes ut skal være brannklassifiserte dører.	2034	1650000 kr

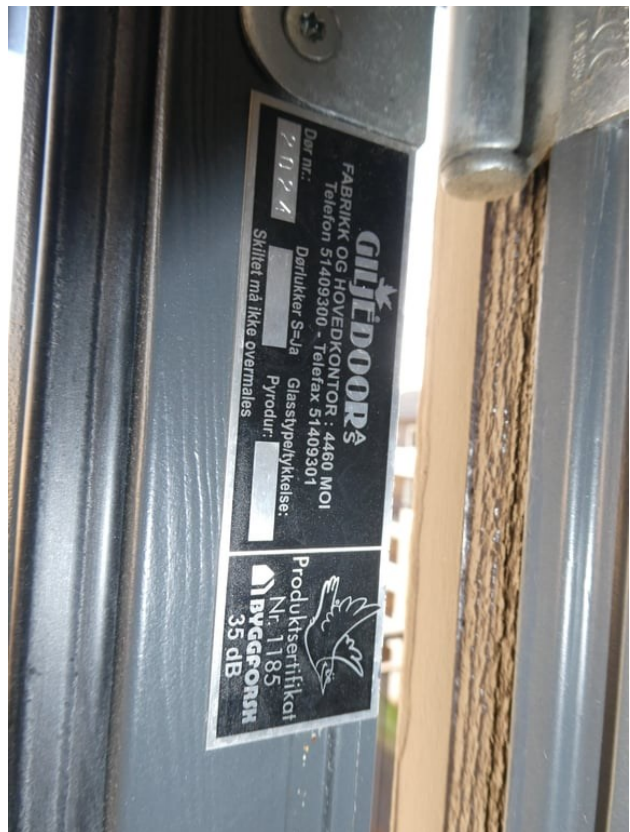
Dører på svalganger er kun lydklassifiserte, men ikke brannklassifiserte.

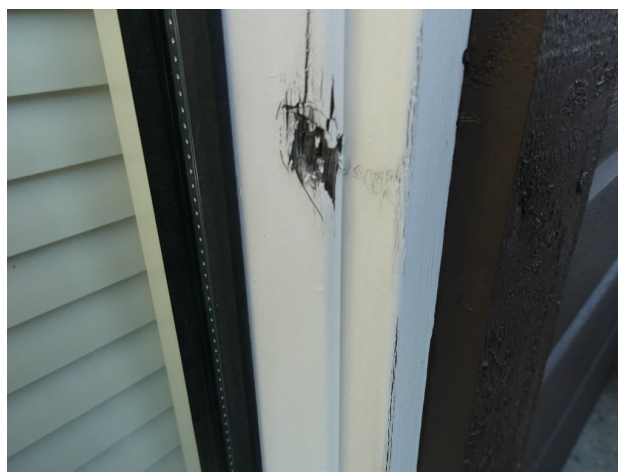
Skade på vindu.

Årlig oppgave	Årstall	Kostnad
Det anbefales periodisk overflatebehandling av vinduer og balkongdører. Skadede vinduer og balkongdører utbedres lokalt. Alle vinduer/balkongdører overflatebehandles med egnet produkt og metode. Vedlikehold av mekanisme forestås av den enkelte eier.	2027	4450000 kr

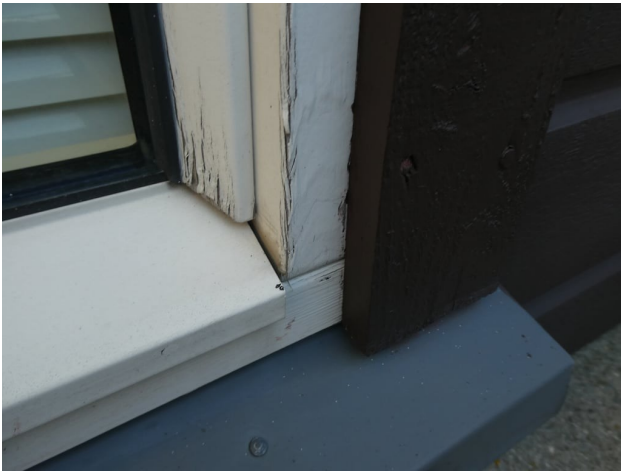
Sprukket karm og ramme.

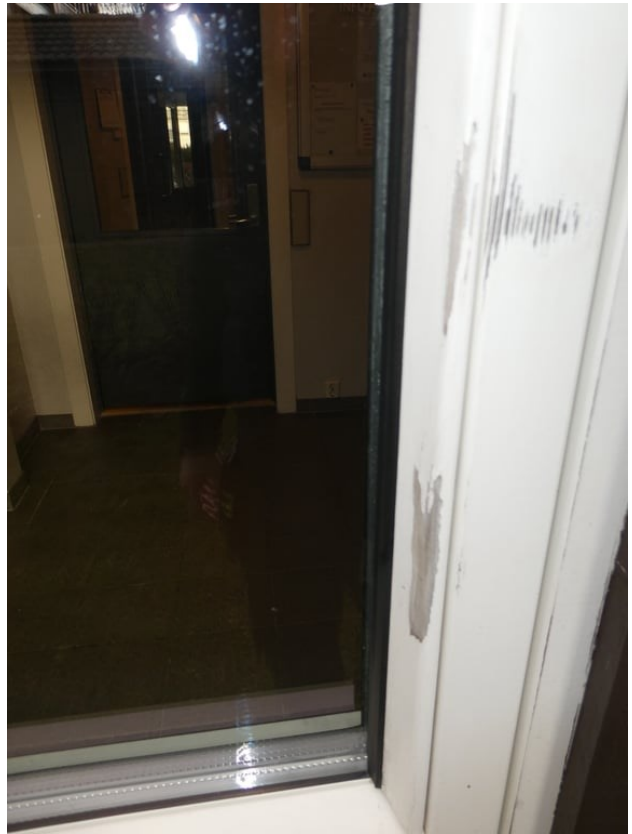
Slitasje på vindu.

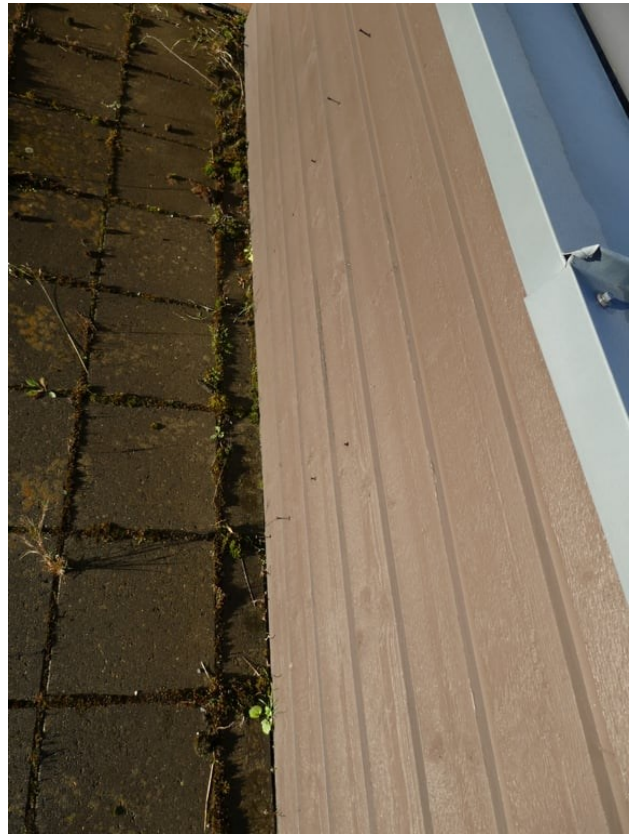
Veldig mosegrodd og mye skitt.

Årlig oppgave	Årstall	Kostnad
For å hindre vannopphopning og utvidet risiko for lekkasjer anbefales det preventivt vedlikehold i form av jevnlig rengjøring av sluk og heller/tekking. Det foretas ved behov tettearbeid rundt gjennomføringer. Det avsettes årlig rundsum til periodisk rengjøring/vedlikehold av takterrasse. Ved fremtidige endringer bør det foretas en vurdering opp mot kost/nytte.	2025	42000 kr
Årlig sum for periodisk rengjøring og vedlikehold.	2026	19700 kr
Årlig sum for periodisk rengjøring og vedlikehold.	2027	19700 kr
Årlig sum for periodisk rengjøring og vedlikehold.	2028	19700 kr
Årlig sum for periodisk rengjøring og vedlikehold.	2029	19700 kr
Årlig sum for periodisk rengjøring og vedlikehold.	2030	19700 kr
Årlig sum for periodisk rengjøring og vedlikehold.	2031	19700 kr
Årlig sum for periodisk rengjøring og vedlikehold.	2032	19700 kr
Årlig sum for periodisk rengjøring og vedlikehold.	2033	19700 kr

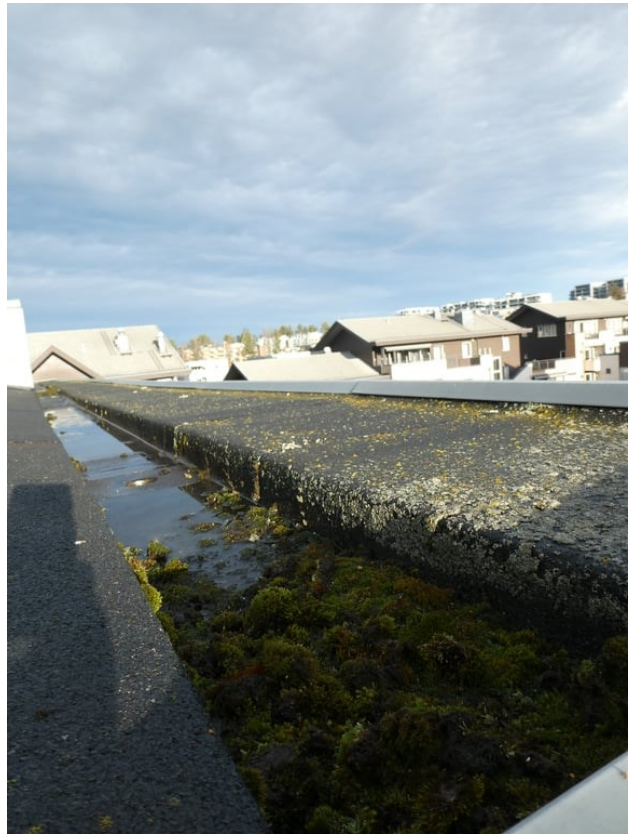
Takene fremsto på befaringsdagen med normal alders og værslitasje. Det er ikke meldt om eller registrert symptomer på lekkasjer. Stedvis er det stor forekomst av mose/lav på takene. Tekkingen synes å være tilfredsstillende og er vurdert å kunne benyttes i kommende periode.

Godt mosegrodd.

Årlig oppgave	Årstall	Kostnad
Det anbefales at alle hovedtak, tekket med asfaltbelegg, rengjøres som preventivt vedlikehold. Mosevekst vil over tid føre til at vann magasineres stedvis på takene. Forholdet fører til økt slitasje på takoverflaten og gir kortere levetid. Priset tiltak gjelder høytrykksvask av taket. Det foretas i tillegg inspeksjon og nødvendig vedlikehold av beslag og overganger. Kostnad er estimert i tidligere tiltak, pkt. 261- Tekking med betongtakstein.	2027	0 kr

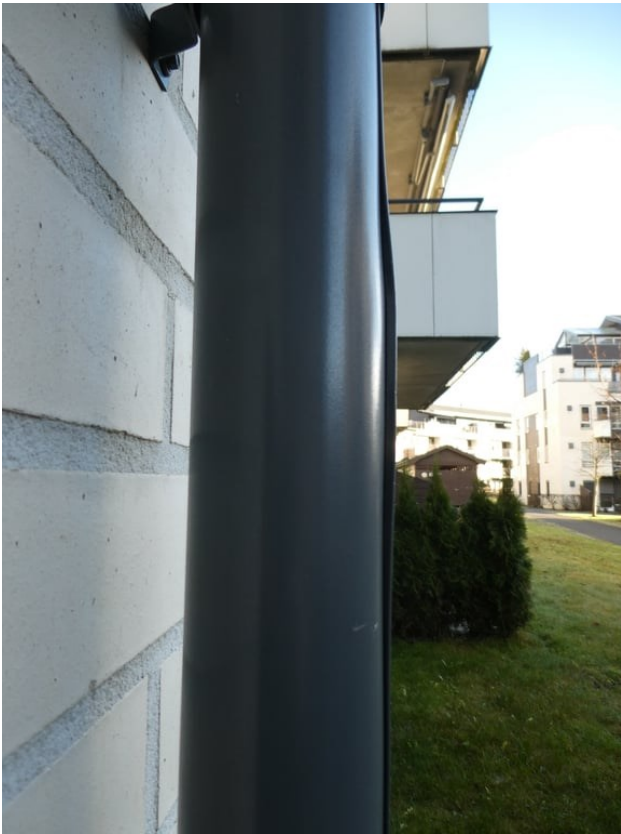
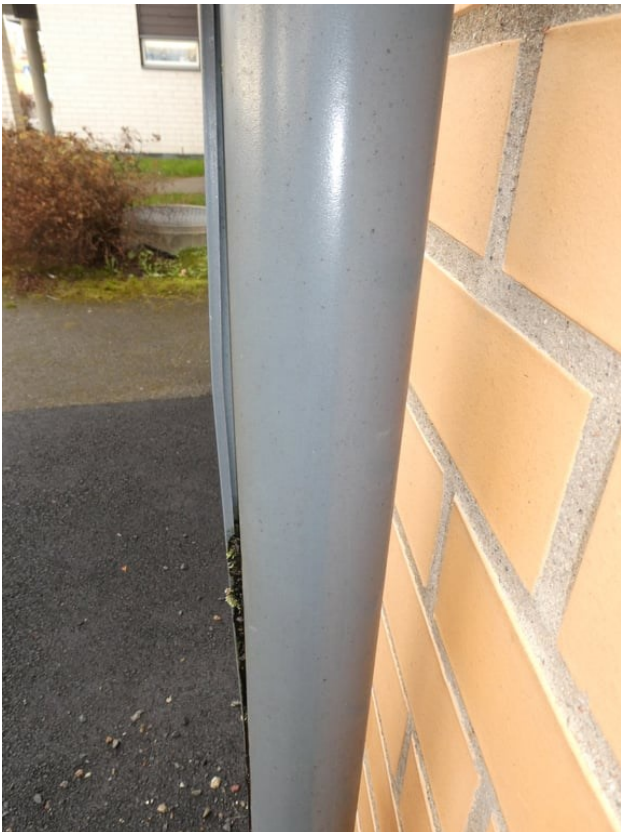
Frostsprengt nedløp.

Arlig oppgave	Årstall	Kostnad
Det anbefales periodisk rengjøring, tilsyn og vedlikehold av takrenner, bordtaksbeslag og nedløpsrør. Rengjøring foretas ved behov, minimum en gang pr. år. Se spesielt etter frostsprengte nedløpsrør og mangelfulle avslutninger. Det avsettes årlig rundsum til rengjøring, tilsyn og vedlikehold.	2025	76900 kr
Det avsettes årlig rundsum til rengjøring, tilsyn og vedlikehold.	2026	56300 kr
Det avsettes årlig rundsum til rengjøring, tilsyn og vedlikehold.	2027	56300 kr
Det avsettes årlig rundsum til rengjøring, tilsyn og vedlikehold.	2028	56300 kr
Det avsettes årlig rundsum til rengjøring, tilsyn og vedlikehold.	2029	56300 kr
Det avsettes årlig rundsum til rengjøring, tilsyn og vedlikehold.	2030	56300 kr
Det avsettes årlig rundsum til rengjøring, tilsyn og vedlikehold.	2031	56300 kr
Det avsettes årlig rundsum til rengjøring, tilsyn og vedlikehold.	2032	56300 kr
Det avsettes årlig rundsum til rengjøring, tilsyn og vedlikehold.	2033	56300 kr

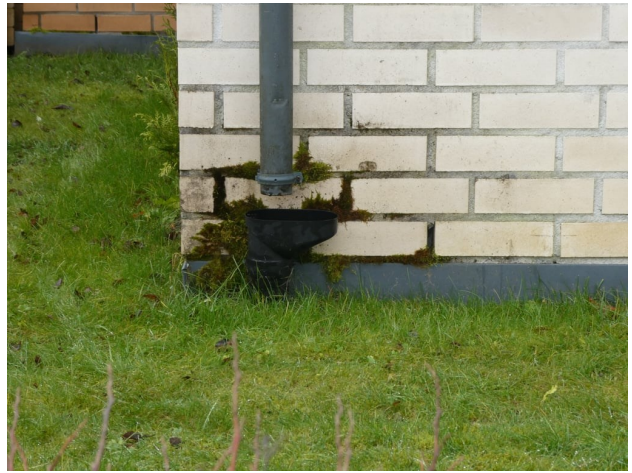
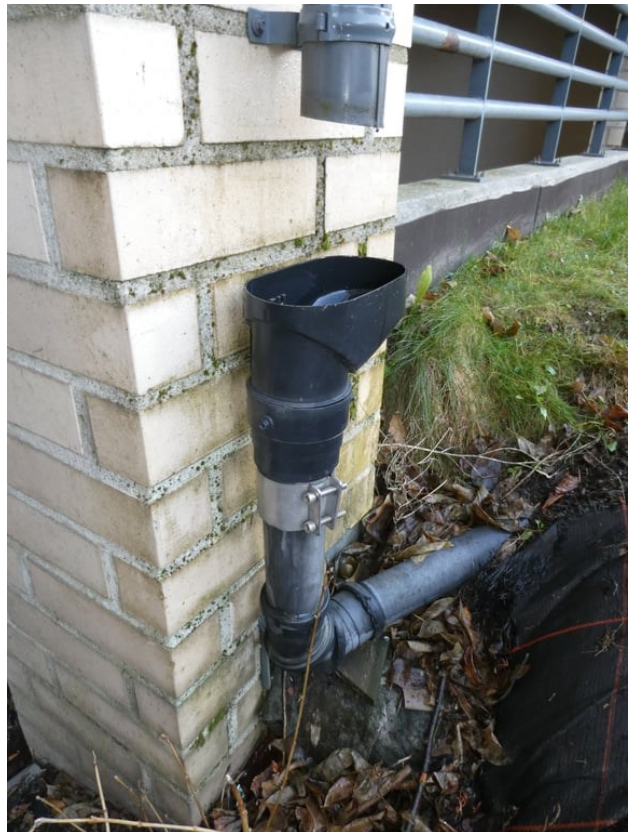
For korte nedløpsrør, skader fasaden.

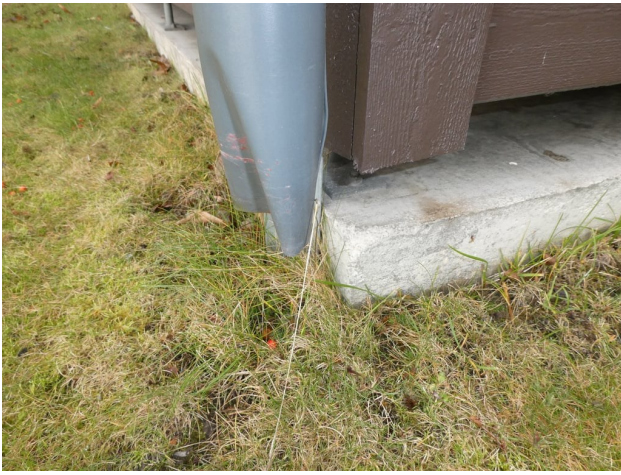
Ødelagt nedløp.

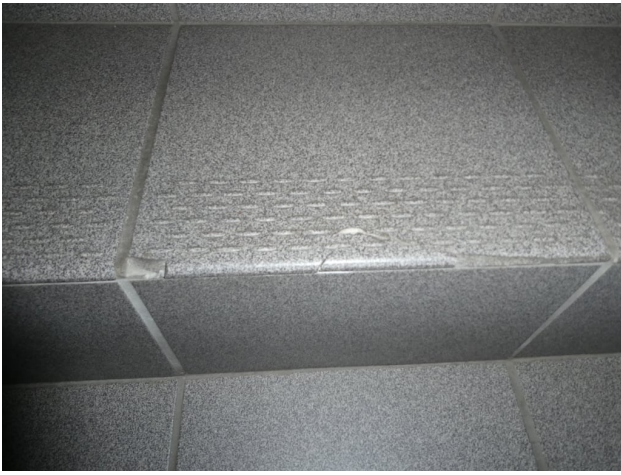
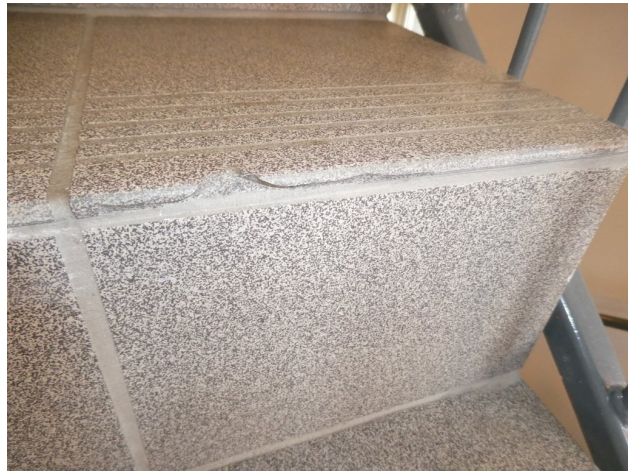
Befarte trapper fremsto med normal bruks- og aldersslitasje. Det er registrert stedvise slagskader på trappeneser. Forholdet er primært av estetisk karakter.

Skader på trappetrinn.

Årlig oppgave	Årstall	Kostnad
Skadede trinn utbedres lokalt med egnet produkt og metode. Det avsettes rundsum til utbedring av trapper.	2027	24000 kr

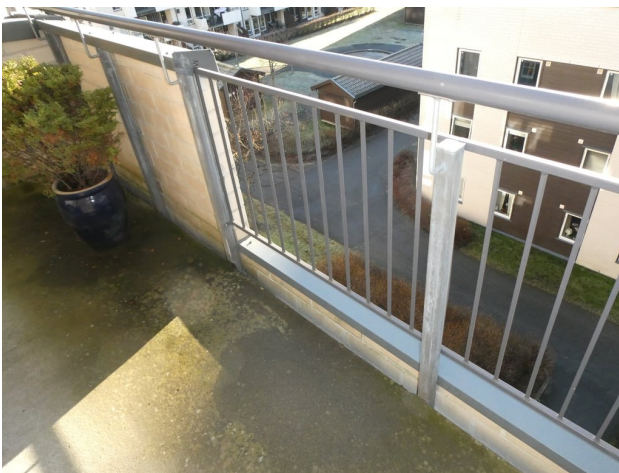
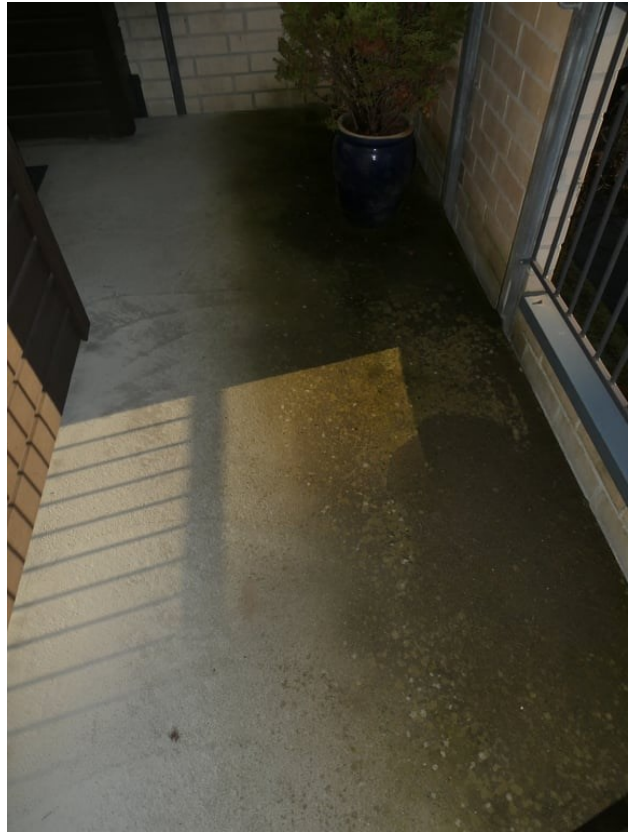
Det er normal alders- og værslitasje på svalgangene. Dekkeforkanten er svært tilsmusset som en konsekvens av mangelfullt vedlikehold, og fordi avrenningssystemet er konstruert slik at overflatevann skal renne via forkanten på dekkene. Det er stedvis registrert symptomer på fuktgjennomgang. Erfaringsmessig vil det over tid utvikles skader på dekker av ubehandlet betong forårsaket av regnvann, skitt, salting, m.m.

Skitt og smuss på svalganger og dekkekanter.

Årlig oppgave	Årstall	Kostnad
Det anbefales preventivt vedlikehold på alle svalganger. Oversiden av dekkene bør overflatebehandles med en diffusjonstett tykkfilmsmembran for å hindre fuktinntrenging. Det bør i tillegg benyttes sklisikring og flakes for å ivareta personsikkerhet og estetikk. Undersiden av dekkene overflatebehandles. Det er lønnsomt å foreta preventive vedlikehold før større skader oppstår. Utbedringskostnadene kan på relativt kort tid mangedobles.	2026	2650000 kr
