Boligsameiet Jessheim Hageby 1

Tilstandsrapport med overordnet vedlikeholdsplan

Såvegen 1-3-5-7, 2050 Jessheim

Aktiva Takst AS v/Jonas Askjellrud

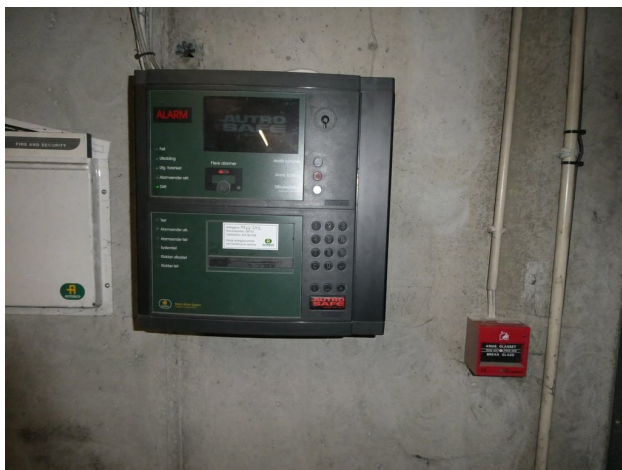
Brannsentral plassert i kjeller.

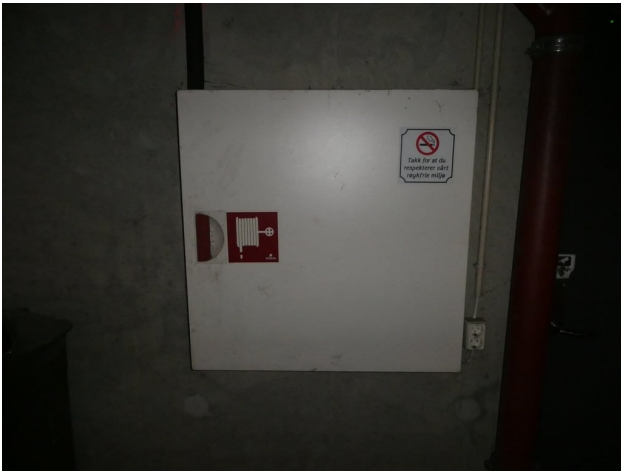
Slokkerutstyr i form av brannslanger på fellesområder.

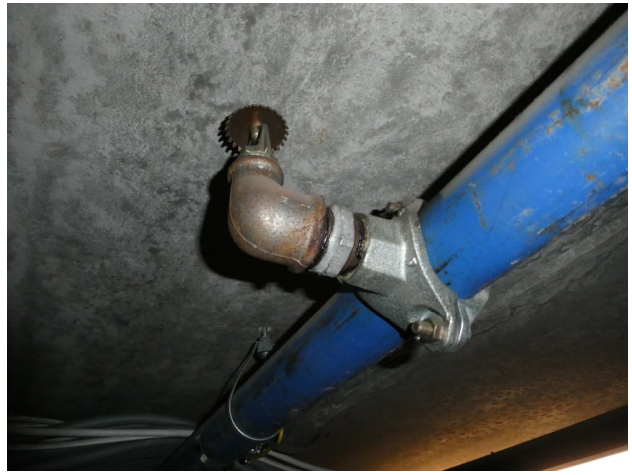
Hele bygget har sprinkelanlegg, fellesområder og boliger.

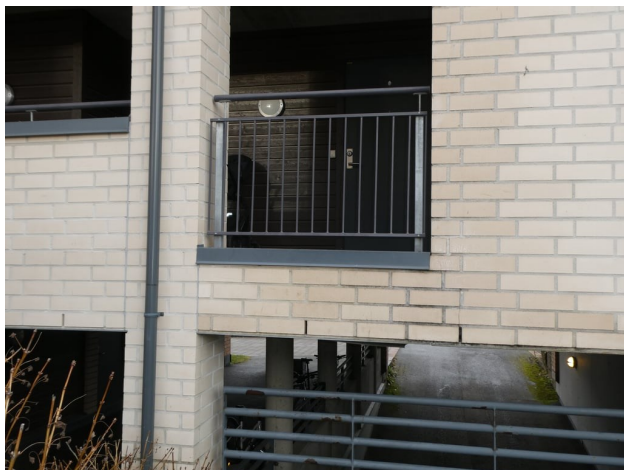
Tydelige skjevheter i konstruksjon.

Årlig oppgave	Årstall	Kostnad
Det anbefales ytterligere undersøkelser om det er svekkelser i konstruksjonen. Estimerte kostnader er til den ytterligere undersøkelsen av entreprenør.	2025	74000 kr

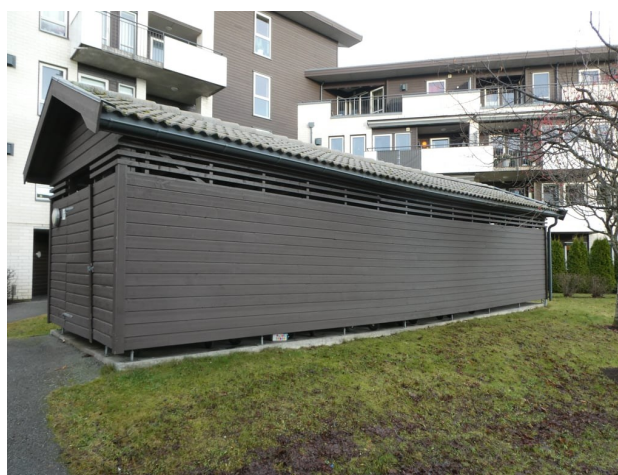
Det er registrert at grunn under sjøppelskur har sunket under betongsåle til sjøppelskur. De aktuelle skadene sees i form av synk midt på betongsåle samt store skjevheter i resten av konstruksjonen.

Store skjevheter og betongsåle har sunket.

Årlig oppgave	Årstall	Kostnad
Det anbefales å sjekke årsaken til skadene, eventuell utbedring og oppretting av de aktuelle sjøppelskurene. Estimert kostnad er for ytterligere undersøkelse som vil komme med konklusjon for utbedring.	2026	67000 kr

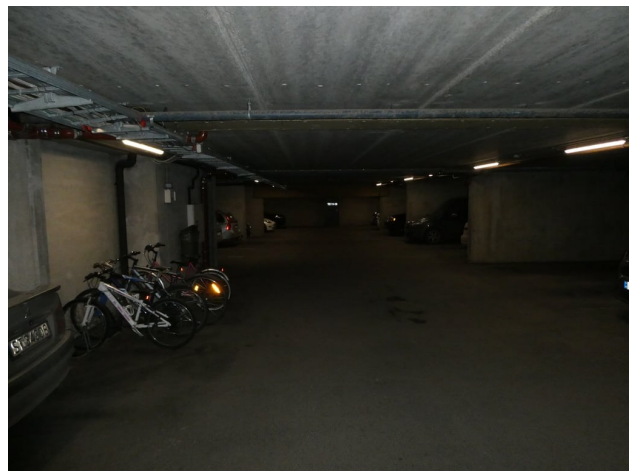
Befarte kjellere fremsto som tørre, kun med mindre symptomer på fuktinnsig og fuktopptrekk. Det er ikke meldt om større vanninnsig eller symptomer på funktinntrengning. Det ble registrert noe saltutslag på gulv. Dette anses som normalt. Boligselskapets representant har opplyst at det ikke er kjent om overvann håndteres lokalt eller om overvann ledes til kommunalt røranlegg.

Noe saltutslag på gulv.

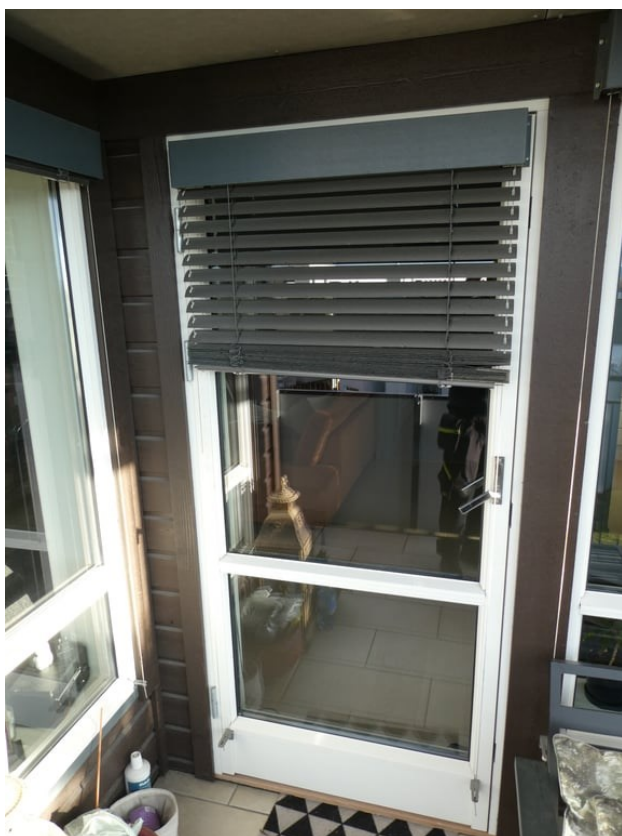
Balkongdør i befart bolig.

Årlig oppgave	Årstall	Kostnad
Det anbefales periodisk overflatebehandling av vinduer og balkongdører. Skadede vinduer og balkongdører utbedres lokalt. Alle vinduer/balkongdører overflatebehandles med egnet produkt og metode. Vedlikehold av mekanisme forestås av den enkelte eier.	2027	4450000 kr

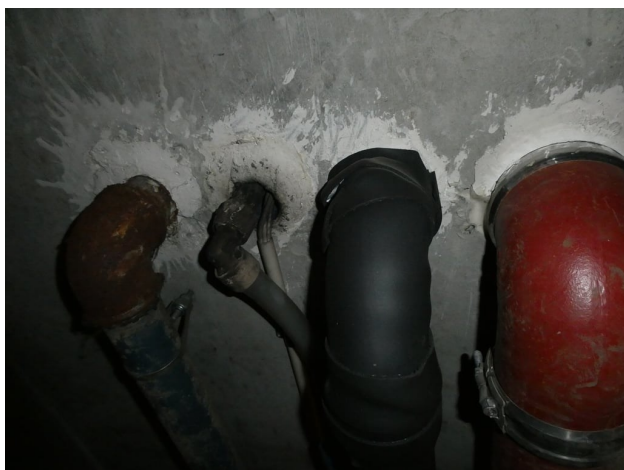
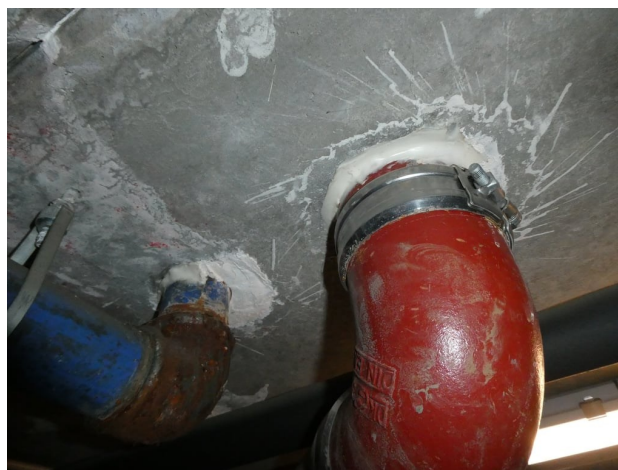
Tett ved gjennomføringer.

Årlig oppgave	Årstall	Kostnad
Ingen tiltak anbefales på nåværende tidspunkt. Oppdages det hull eller større sprekker i brannskillende konstruksjoner bør dette utbedres umiddelbart.	2025	0 kr

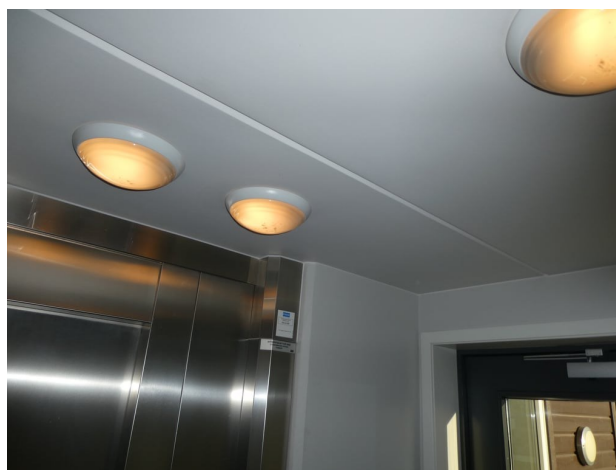
Etasjeskille sett fra trapperom.

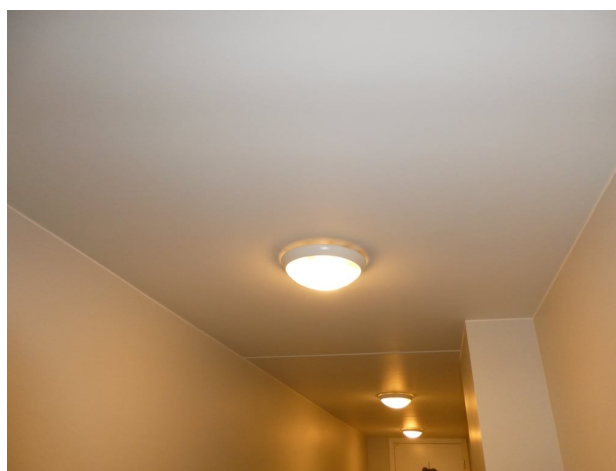
Etasjeskille sett fra korridor.

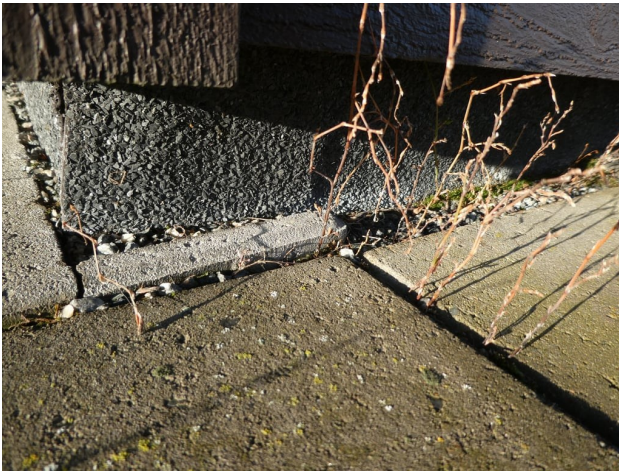
Asfaltbelegg som tekking/membran.

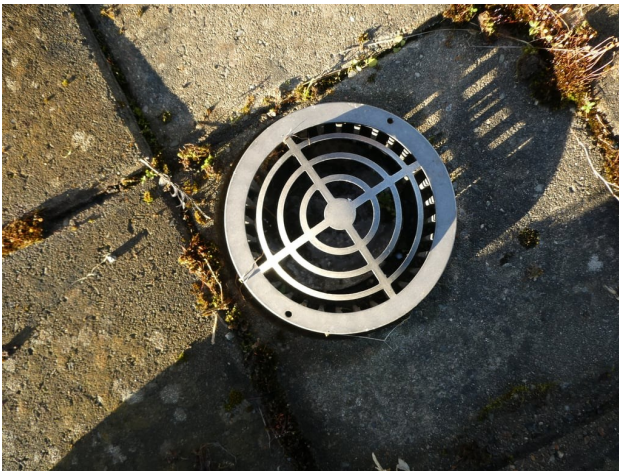
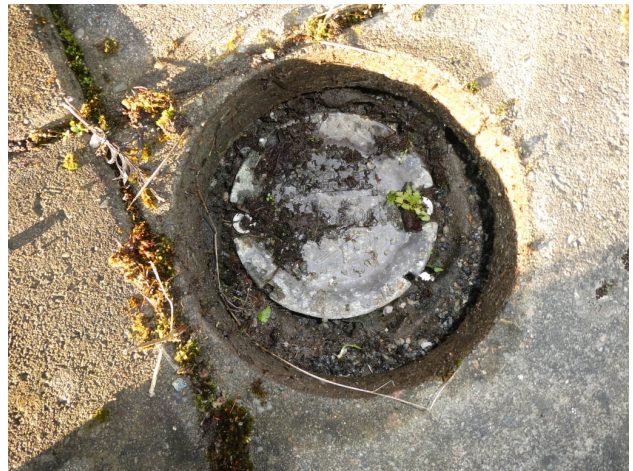
Sluk på felles takterrasse.

Årlig oppgave	Årstall	Kostnad
For å hindre vannopphopning og utvidet risiko for lekkasjer anbefales det preventivt vedlikehold i form av jevnlig rengjøring av sluk og heller/tekking. Det foretas ved behov tettearbeid rundt gjennomføringer. Det avsettes årlig rundsum til periodisk rengjøring/vedlikehold av takterrasse. Ved fremtidige endringer bør det foretas en vurdering opp mot kost/nytte.	2025	42000 kr
Årlig sum for periodisk rengjøring og vedlikehold.	2026	19700 kr
Årlig sum for periodisk rengjøring og vedlikehold.	2027	19700 kr
Årlig sum for periodisk rengjøring og vedlikehold.	2028	19700 kr
Årlig sum for periodisk rengjøring og vedlikehold.	2029	19700 kr
Årlig sum for periodisk rengjøring og vedlikehold.	2030	19700 kr
Årlig sum for periodisk rengjøring og vedlikehold.	2031	19700 kr
Årlig sum for periodisk rengjøring og vedlikehold.	2032	19700 kr
Årlig sum for periodisk rengjøring og vedlikehold.	2033	19700 kr

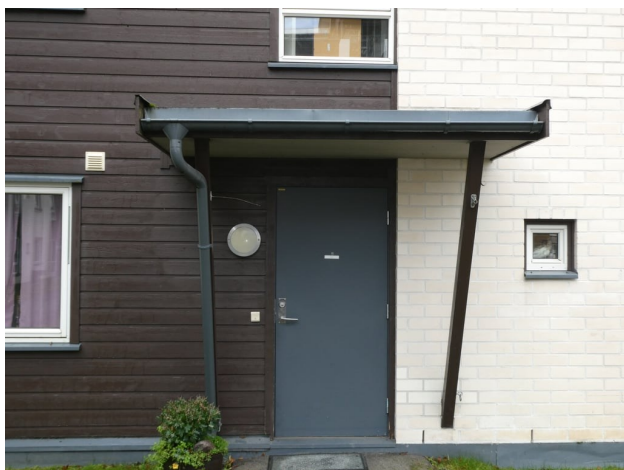
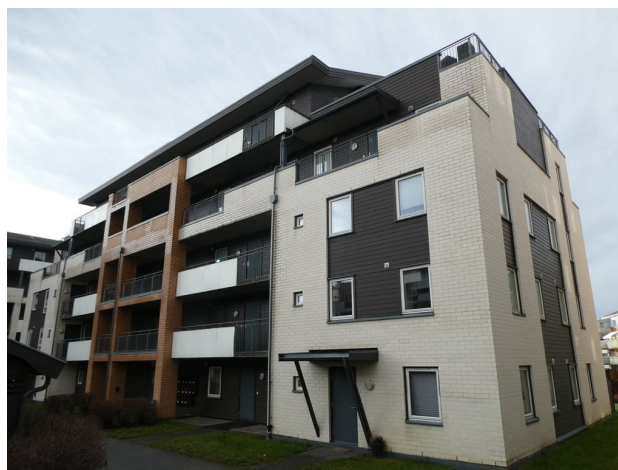
Inngangstak over inngangene til første etasje.

Årlig oppgave	Årstell	Kostnad
Det anbefales ingen tiltak foruten årlig rengjøring av inngangstakene. Tiltaket er estimert tidligere under pkt. 261- takteking.	2027	0 kr

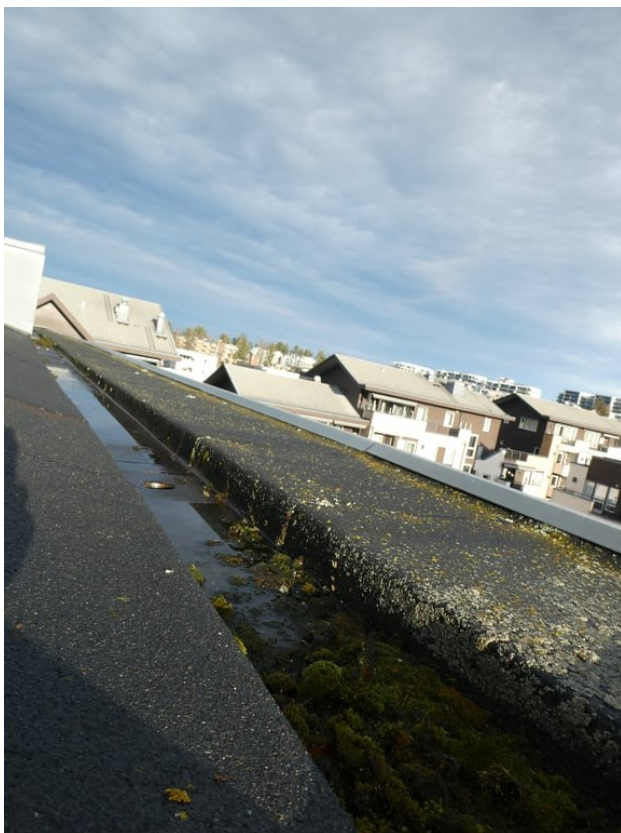
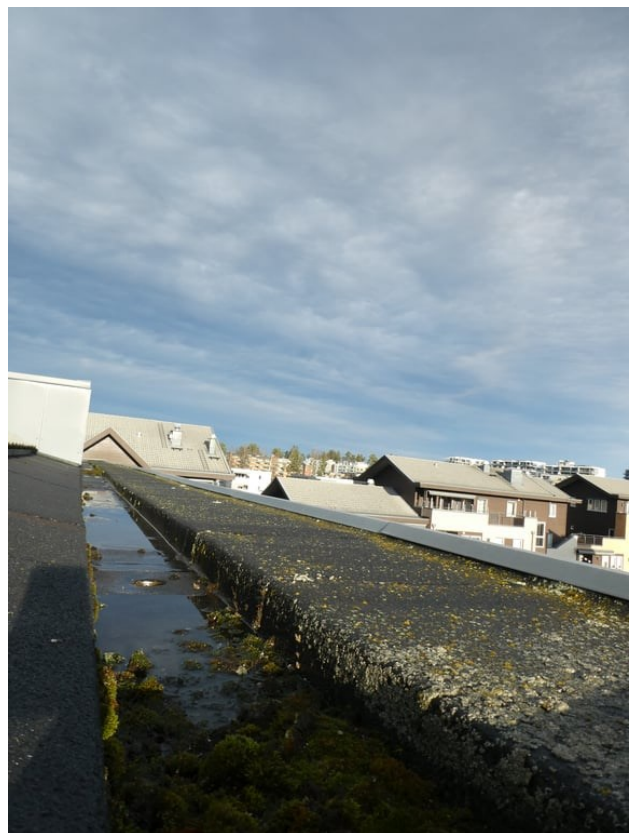
Takene fremsto på befaringsdagen med normal alders og værslitasje. Det er ikke meldt om eller registrert symptomer på lekkasjer. Stedvis er det stor forekomst av mose/lav på takene. Tekkingen synes å være tilfredsstillende og er vurdert å kunne benyttes i kommende periode.

Tekking med asfaltbelegg.

Årlig oppgave	Årstall	Kostnad
Det anbefales at alle hovedtak, tekket med asfaltbelegg, rengjøres som preventivt vedlikehold. Mosevekst vil over tid føre til at vann magasineres stedvis på takene. Forholdet fører til økt slitasje på takoverflaten og gir kortere levetid. Priset tiltak gjelder høytrykksvask av taket. Det foretas i tillegg inspeksjon og nødvendig vedlikehold av beslag og overganger. Kostnad er estimert i tidligere tiltak, pkt. 261- Tekking med betongtakstein.	2027	0 kr

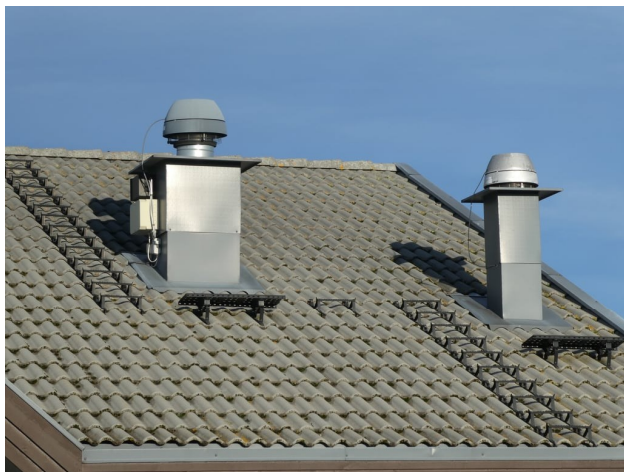
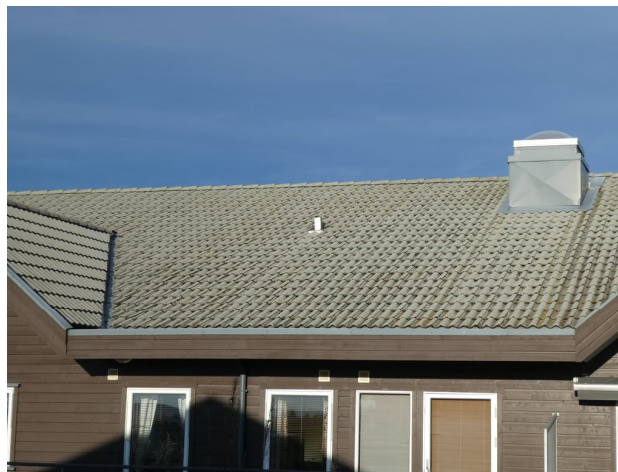
Takene fremsto på befaringdagen med normal alders og værslitasje. Det er ikke meldt om eller registrert symptomer på lekkasjer. Stedvis er det stor forekomst av mose/lav på takene. Tekkingen synes å være tilfredsstillende og er vurdert å kunne benyttes i kommende periode.

Taktekkingen har en del begroing.

Årlig oppgave	Årstall	Kostnad
Det anbefales at alle hovedtak, tekket med takstein, rengjøres som preventivt vedlikehold. Rengjøring og en eventuell impregnering vil i tillegg være en oppgradering rent estetisk, dog må det forventes noe "skjolder/ujevnheter" som følge av rengjøringsarbeidet. Mosevekst vil over tid føre til at vann magasineres stedvis på takene. Forholdet fører til økt slitasje på takoverflaten og gir kortere levetid. Priset tiltak gjelder høytrykksvask av taket. Det foretas i tillegg inspeksjon og nødvendig vedlikehold av beslag og overganger.	2027	1120000 kr

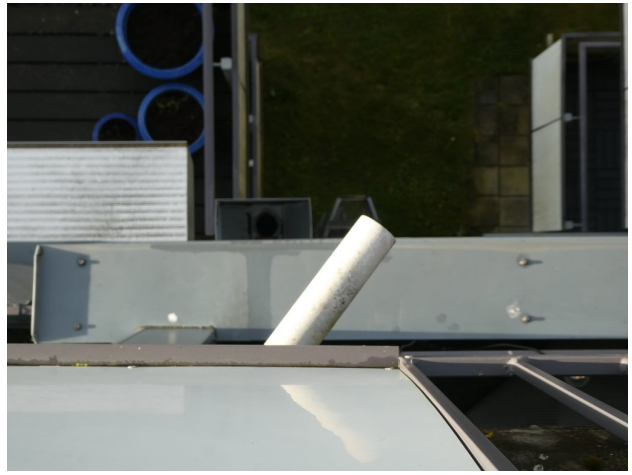
Nedløp som bommer på trakt under. Det er observert flere steder.

Arlig oppgave	Årstall	Kostnad
Det anbefales periodisk rengjøring, tilsyn og vedlikehold av takrenner, bordtaksbeslag og nedløpsrør. Rengjøring foretas ved behov, minimum en gang pr. år. Se spesielt etter frostsprengte nedløpsrør og mangelfulle avslutninger. Det avsettes årlig rundsum til rengjøring, tilsyn og vedlikehold.	2025	76900 kr
Det avsettes årlig rundsum til rengjøring, tilsyn og vedlikehold.	2026	56300 kr
Det avsettes årlig rundsum til rengjøring, tilsyn og vedlikehold.	2027	56300 kr
Det avsettes årlig rundsum til rengjøring, tilsyn og vedlikehold.	2028	56300 kr
Det avsettes årlig rundsum til rengjøring, tilsyn og vedlikehold.	2029	56300 kr
Det avsettes årlig rundsum til rengjøring, tilsyn og vedlikehold.	2030	56300 kr
Det avsettes årlig rundsum til rengjøring, tilsyn og vedlikehold.	2031	56300 kr
Det avsettes årlig rundsum til rengjøring, tilsyn og vedlikehold.	2032	56300 kr
Det avsettes årlig rundsum til rengjøring, tilsyn og vedlikehold.	2033	56300 kr

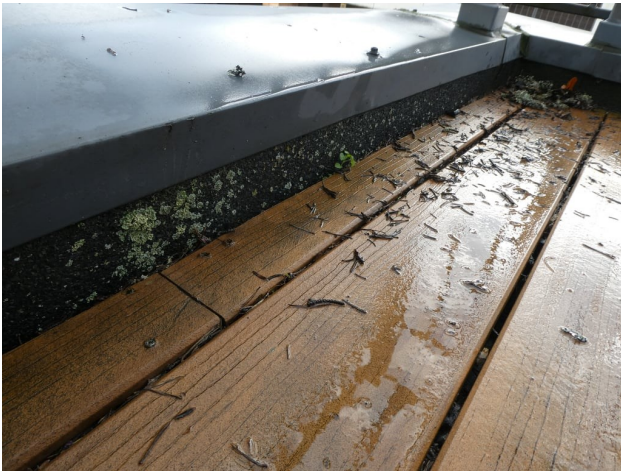
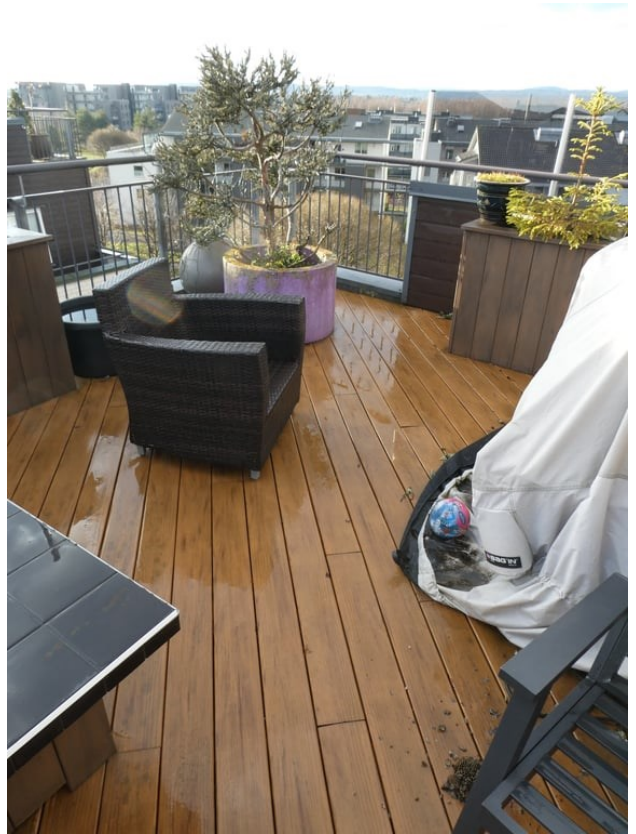
Takterrasser av denne typen er å anse som risikokonstruksjon. Typiske skader er lekkasjer rundt sluk/gjennomføringer grunnet vannopphopning, og kondens og råteskader grunnet mangelfull lufting i gulvkonstruksjonen. Utformingen av tremmegulvet medfører at membran ikke er tilgjengelig for inspeksjon/rens, og er derfor ikke inspisert. Forholdet fører til økt belastning på tekkingen og det er fare for lekkasjer. Det er ikke uvanlig at skader oppstår/avdekkes etter rundt 10 år. Den aktuelle terrassen er ca. 18 år og det må forventes påkostninger i løpet av en 10 års periode. Normal intervall for utskiftning av membran på terrasser ca. 20 år.

Takterrasse i befart bolig.

Årlig oppgave	Årstall	Kostnad
For å hindre vannopphopning og utvidet risiko for lekkasjer anbefales det preventivt vedlikehold i form av jevnlig rengjøring av sluk og tekking. Det foretas ved behov tettarbeid rundt gjennomføringer. Tremmegulvet bør endres/deles opp slik at man på en enkel måte kan rengjøre membran og sluk. Mellom tremmegulv og tekkingen bør det legges ekstra beskyttelse slik at man unngår å skade tekkingen når tremmegulvet tas opp og legges ned. Eksempelvis kan det legges en "vrakmembran" mellom tekking og tremmegulv. Det avsettes årlig rundsum til periodisk rengjøring/vedlikehold av takterrasse. Ved fremtidige endringer bør det foretas en vurdering opp mot kost/nytte.	2025	26300 kr
Årlig rengjøring og vedlikehold.	2026	26300 kr
Årlig rengjøring og vedlikehold.	2027	26300 kr
Årlig rengjøring og vedlikehold.	2028	26300 kr
Årlig rengjøring og vedlikehold.	2029	26300 kr
Årlig rengjøring og vedlikehold.	2030	26300 kr

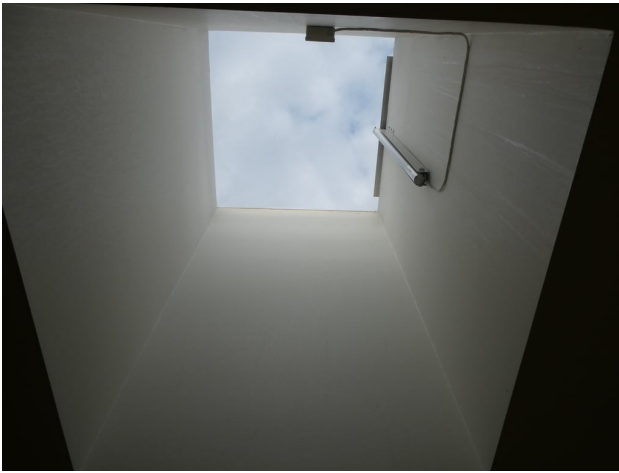
Røykluker i tak/trappegangene.

Årlig oppgave	Årstall	Kostnad
Det anbefales at lukene årlig funksjonstestet og at det foretas nødvendig vedlikehold. Det avsettes årlig rundsum til tiltaket.	2025	8900 kr
Årlig funksjonstesting og vedlikehold.	2026	8900 kr
Årlig funksjonstesting og vedlikehold.	2027	8900 kr
Årlig funksjonstesting og vedlikehold.	2028	8900 kr
Årlig funksjonstesting og vedlikehold.	2029	8900 kr
Årlig funksjonstesting og vedlikehold.	2030	8900 kr
Årlig funksjonstesting og vedlikehold.	2031	8900 kr
Årlig funksjonstesting og vedlikehold.	2032	8900 kr
Årlig funksjonstesting og vedlikehold.	2033	8900 kr
Årlig funksjonstesting og vedlikehold.	2034	8900 kr

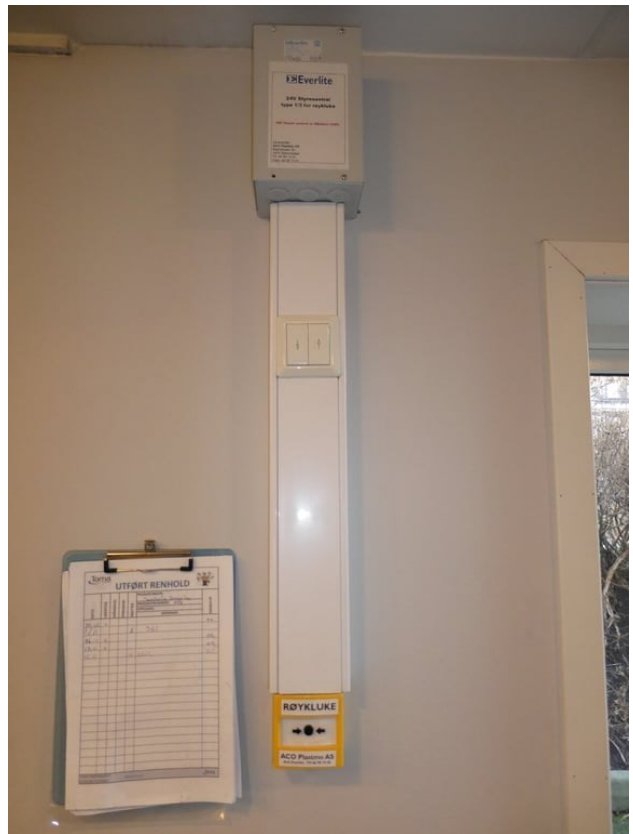
Styringspanel i 1.etg ved ytterdør.

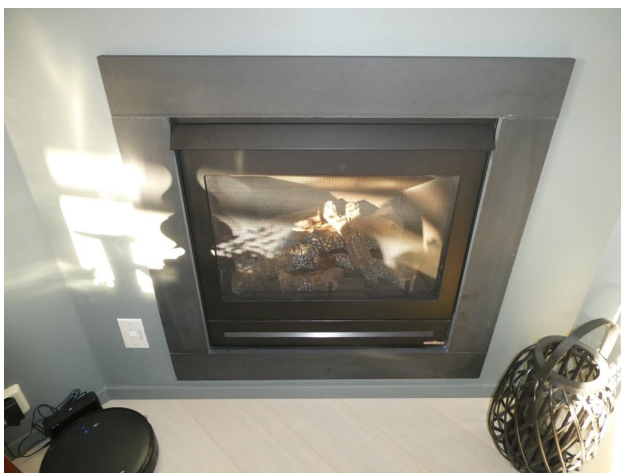
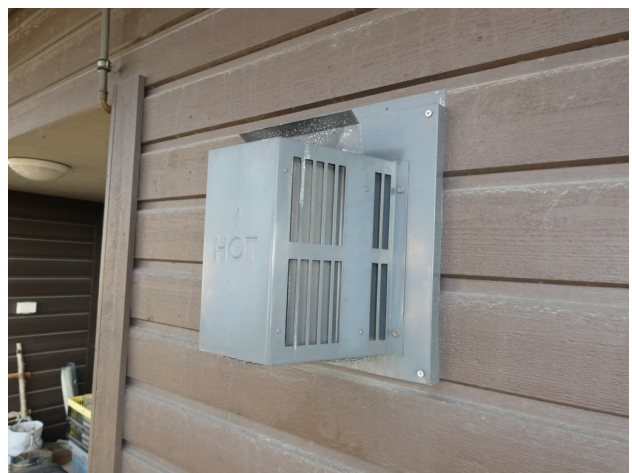
Gasspeis befart i bolig.

Årlig oppgave	Årstall	Kostnad
Det anbefales ingen tiltak foruten årlig vedlikehold og kontroll.	2025	62000 kr
Årlig kontroll og vedlikehold.	2026	62000 kr
Årlig kontroll og vedlikehold.	2027	62000 kr
Årlig kontroll og vedlikehold.	2028	62000 kr
Årlig kontroll og vedlikehold.	2029	62000 kr
Årlig kontroll og vedlikehold.	2030	62000 kr
Årlig kontroll og vedlikehold.	2031	62000 kr
Årlig kontroll og vedlikehold.	2032	62000 kr
Årlig kontroll og vedlikehold.	2033	62000 kr
Årlig kontroll og vedlikehold.	2034	62000 kr

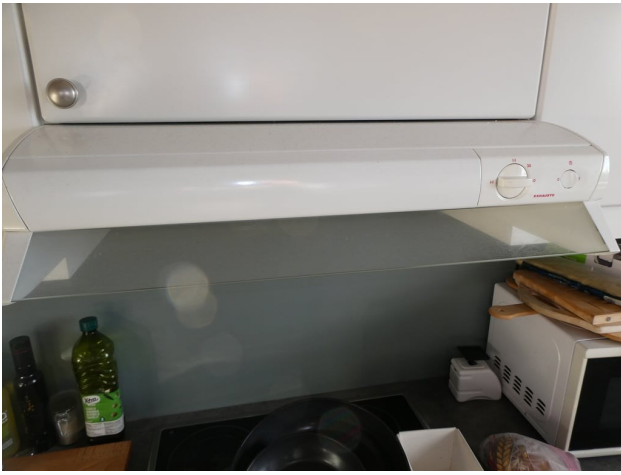
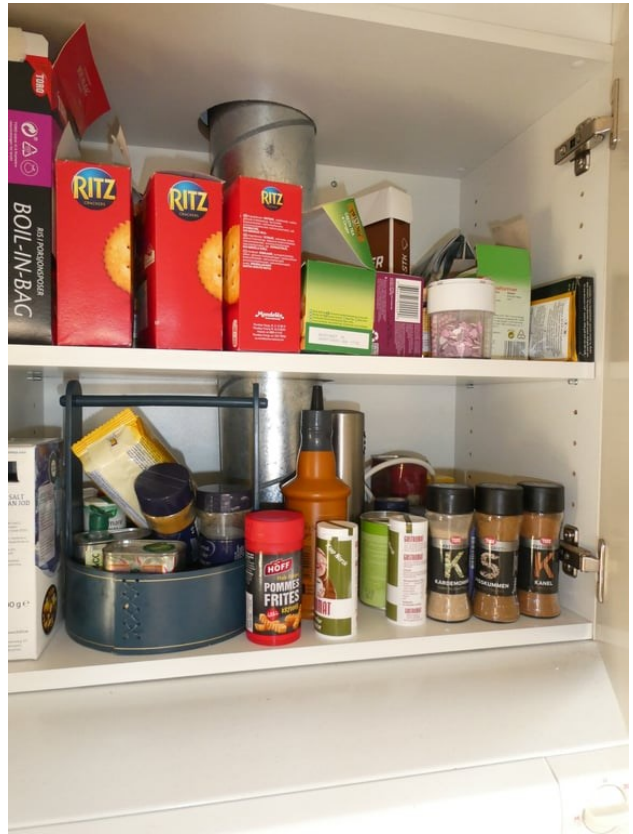
Her beskrives og vurderes ventilasjonen i boligene. Hensikten med et ventilasjonsanlegg er å skifte ut luften i boligen slik at tilfredsstillende inneklima oppnås og at bruken ikke påfører bygget skader. Boligene er utført med mekanisk avtrekksventilasjon der tilluften trekkes inn via ventiler i vegg og utluften suges ut via kjøkkenhette og avtrekksventil i himling på våtrom. Kjøkkenhetten er utført med elektrisk spjeld som alltid står i åpen posisjon. Ved matlaging o.l. kan avtrekket økes ved at spjeldet åpnes ytterligere, såkalt forsert ventilasjon. Boligene bør være utført med terskelfrie dører med overstrømningsspalte som sørger for at luft kan forflytte seg fra rom til rom. Avtrekksviftene er plassert på kaldtloft og dekker flere leiligheter med felles kanalsystem. Ingen kjente påkostninger.

Kjøkkenventilator i befart bolig.

Årlig oppgave	Årstall	Kostnad
Det anbefales rengjøring av alle ventilasjonskanaler og aggregater. Tiltaket utføres for å oppnå maks utnyttelse av eksisterende anlegg.	2027	530000 kr

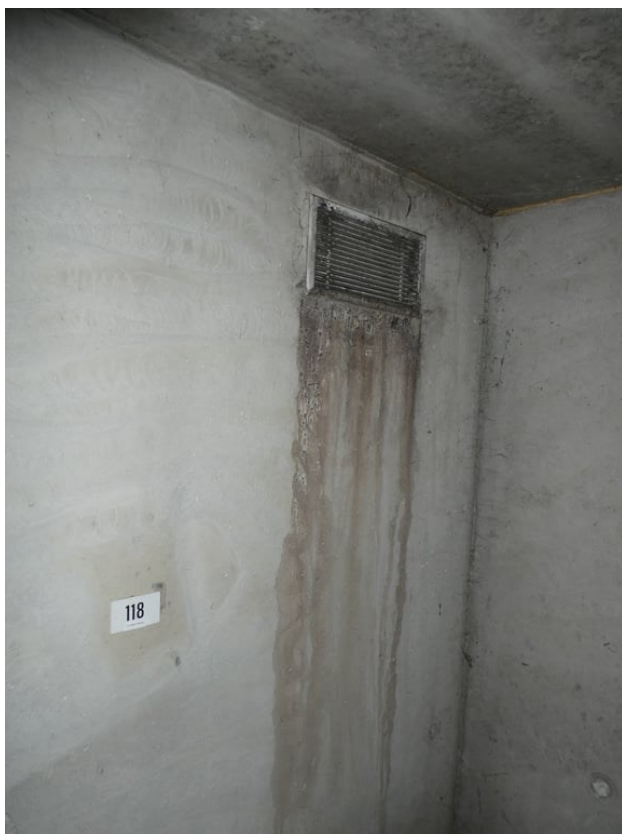
Ventilasjon fellesområde, tilluft i garasjer.

Årlig oppgave	Årstall	Kostnad
Ingen tiltak anbefales foruten rens av ventilasjonskanaler. Tiltaket er priset i tidligere tiltak, 360 ventilasjon bolig.	2027	0 kr

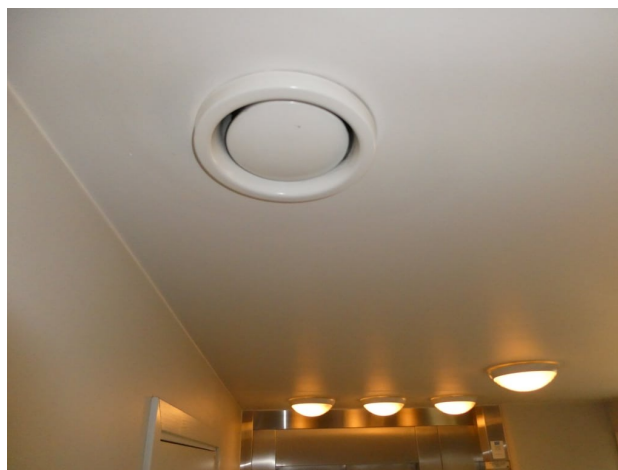
Ventilasjon fellesområde, avtrekk korridor.

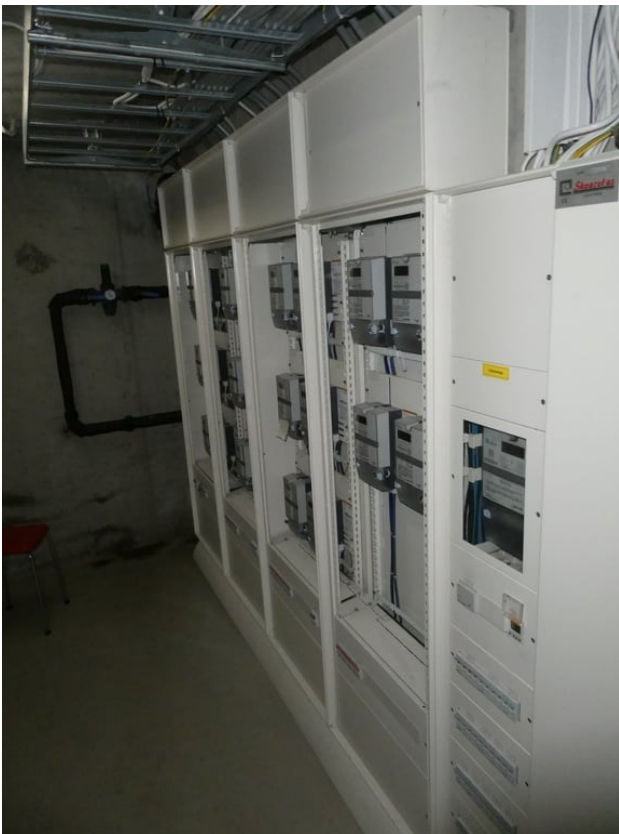
Hovedtavle i befart blokk.

Årlig oppgave	Årstall	Kostnad
Det anbefales å få gjennomført internkontroll av det elektriske anlegget i boligselskapet. Eier av elektrisk anlegg plikter å påse at anlegget er sikkert. For å sikre dette anbefaler vi at det gjennomføres periodisk kontroll av det elektriske anlegget i fellesområdene. Kontrollen utføres av en elektroentreprenør (elektrikerfirma) i henhold til normen NEK 405:2020 Elkontroll i bolig og næringsbygg. Anbefalt intervall er hvert femte år. Det bør vurderes termografering av fordelinger ved disse kontrollene. Videre bør beboere få tilbud om kontroll av sine leiligheter. Denne kontrollen er utgiftsført under hovedfordeling og jordingsanlegg, men omfatter hele det elektriske anlegget i fellesområdene.	2027	17800 kr

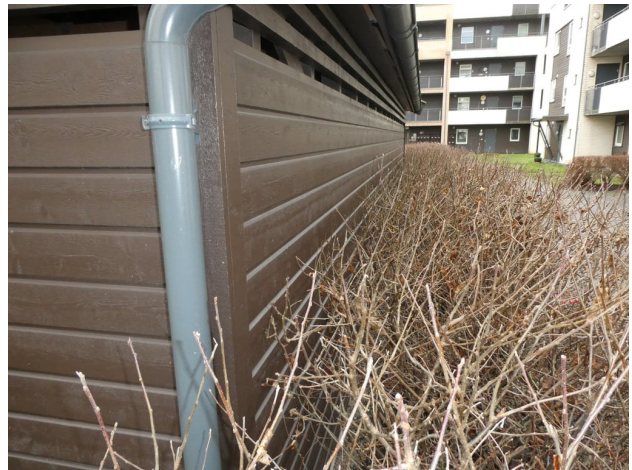
Hekk for nærme trekledning.

Årlig oppgave	Årstall	Kostnad
Det anbefales at søppelhusene overflatebehandles samtidig med øvrig trekledning i boligselskapet. Videre anbefales det at vegetasjon som ligger mot veggene fjernes. Tiltaket omfatter rengjøring, overflatebehandling og lokal utbedring av dører/kledning.	2026	620000 kr

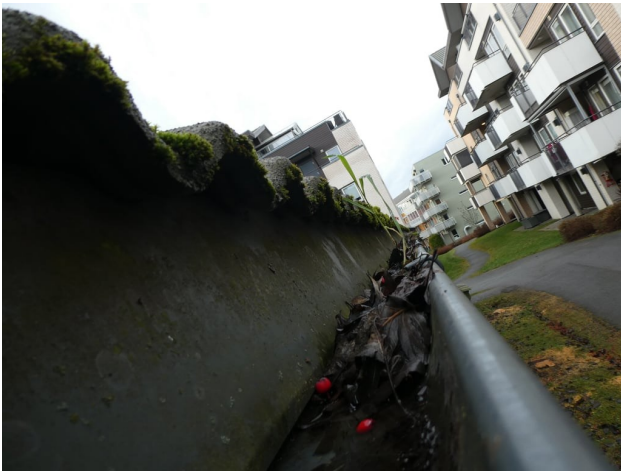
Mye skitt og mose i takrenner.
