Boligsameiet Jessheim Hageby 1

Tilstandsrapport med overordnet vedlikeholdsplan

Såvegen 1-3-5-7, 2050 Jessheim

Aktiva Takst AS v/Jonas Askjellrud

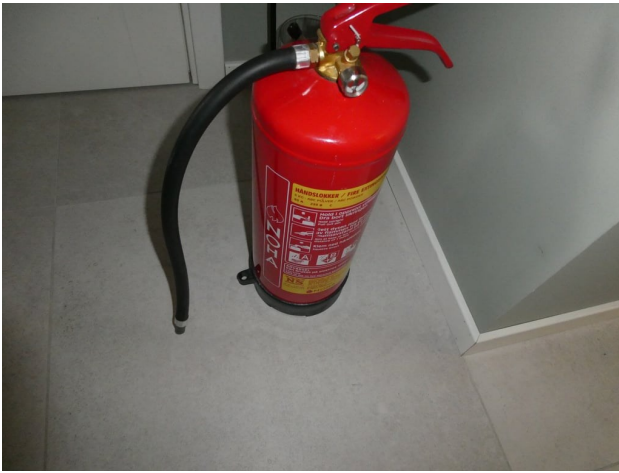
Pulverapparat i befart bolig.

Årlig oppgave	Årstall	Kostnad
Det anbefales at boligselskapet viderefører rutinen med inspeksjon/kontroll av slukkerutstyret inne i den enkelte bolig, minst en gang i løpet av vedlikeholdsperioden. Trykkkladde pulverapparater skal kontrolleres av godkjent person hvert 5. år og leveres til service eller skiftes hvert 10. år. Estimert tiltak gjelder kontroll av brannslukningsutstyr i alle boligene.	2025	900 kr

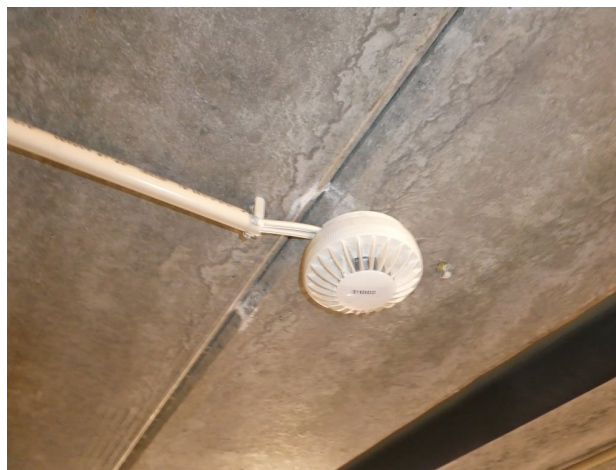
Røykdetektorer i fellesområder.

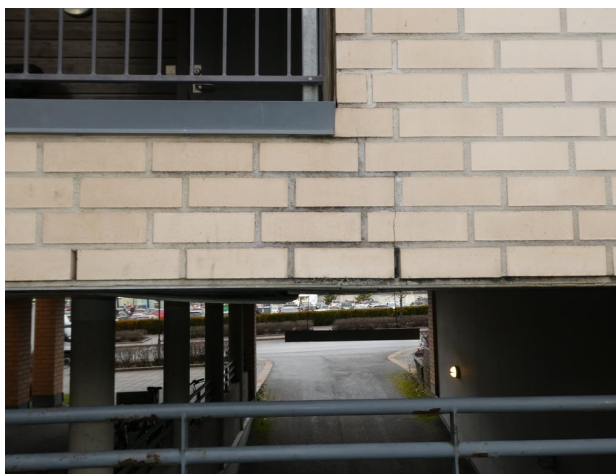
Bulning nedover midt på vegg.

Årlig oppgave	Årstall	Kostnad
Det anbefales ytterligere undersøkelser om det er svekkelser i konstruksjonen. Estimerte kostnader er til den ytterligere undersøkelsen av entreprenør.	2025	74000 kr

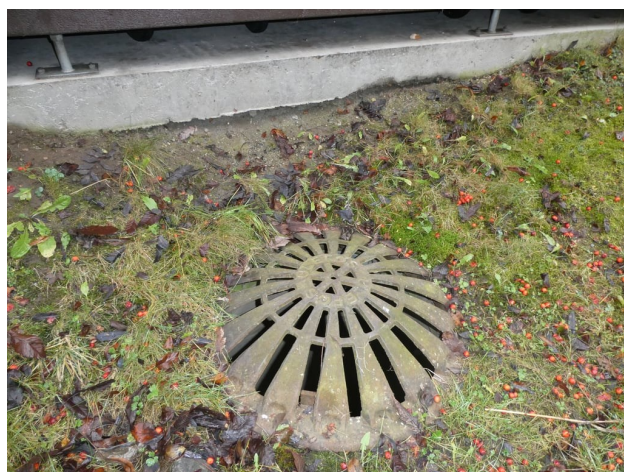
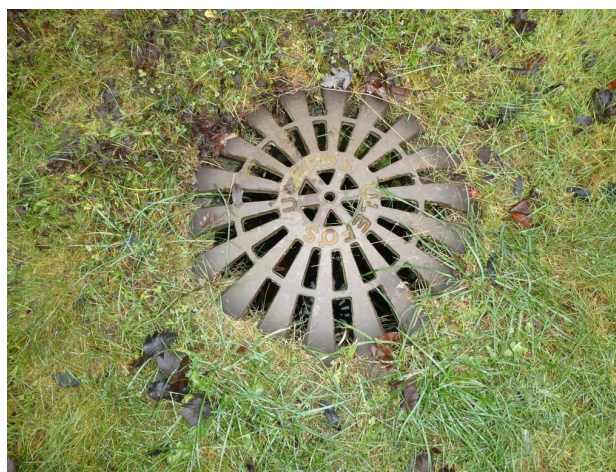
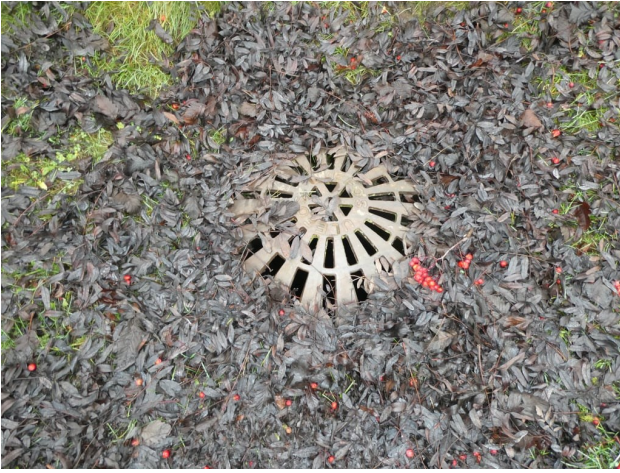
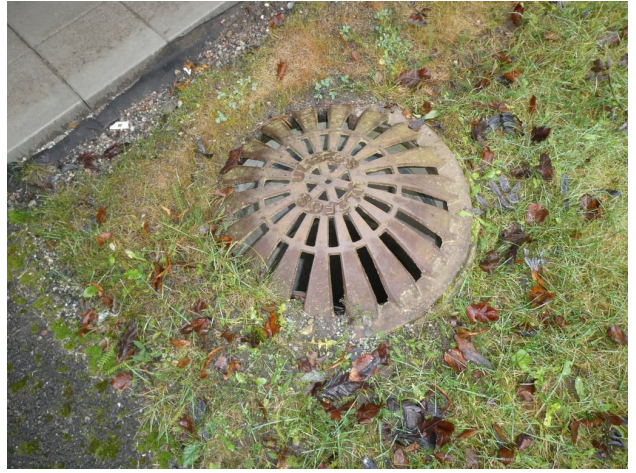
Overvannssluk på området.

Det avsettes årlig rundsum til rengjøring, tilsyn og vedlikehold.	2034	12300 kr

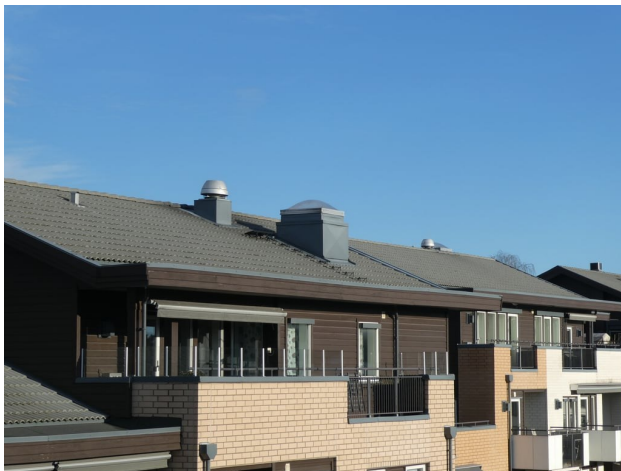
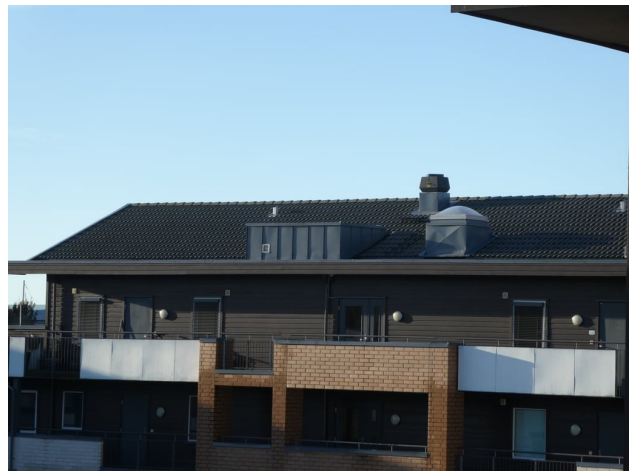
Det er ikke avdekket symptomer som tilsier svekket styrke eller stabilitet. Det er ikke meldt om problemer som luftlekkasjer eller større sprekkdannelser. Ytterveggene er vurdert i god stand.

Oversiktsbilde yttervegger.

Årlig oppgave	Årstall	Kostnad
Ingen tiltak anbefales på nåværende tidspunkt.	2034	0 kr

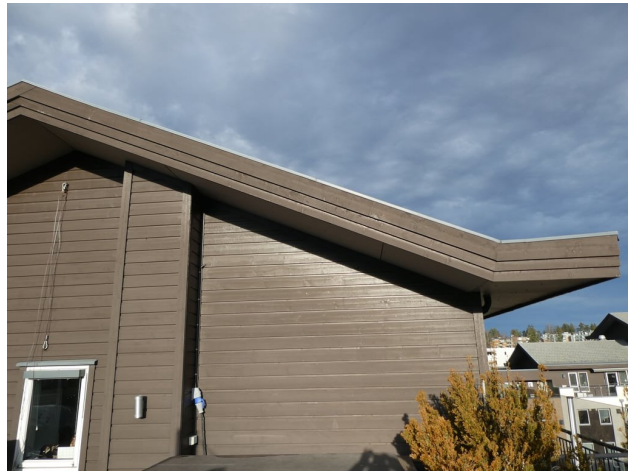
Kledning trenger rengjøring og vask.

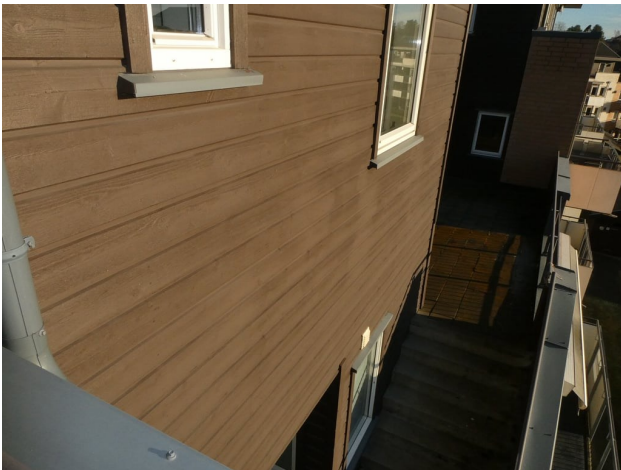
Kledning trenger rengjøring og vask.

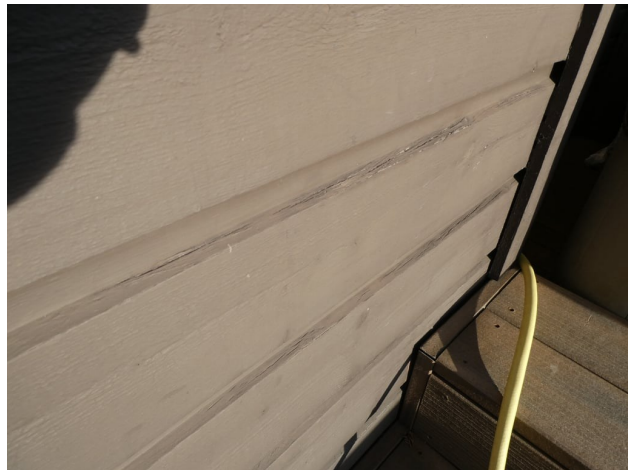
Kledning trenger rengjøring og vask.

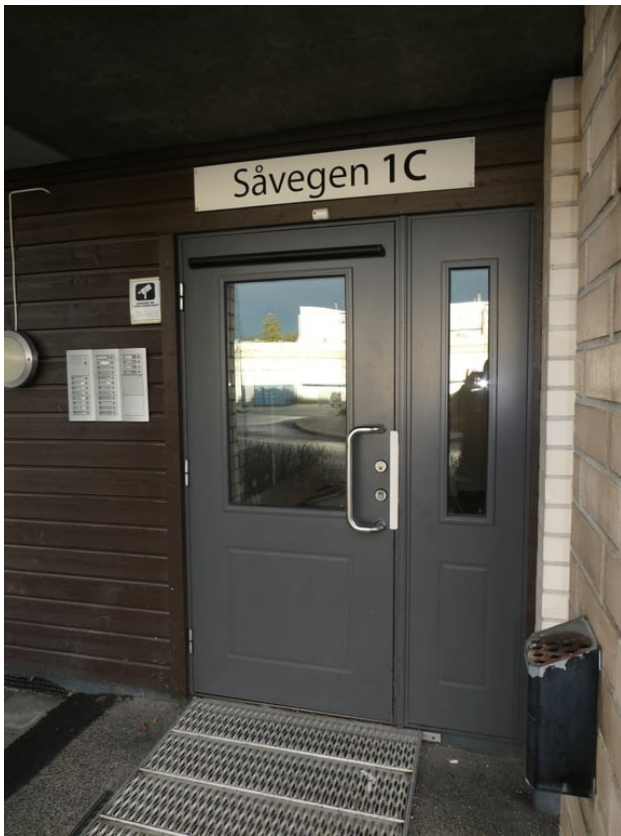
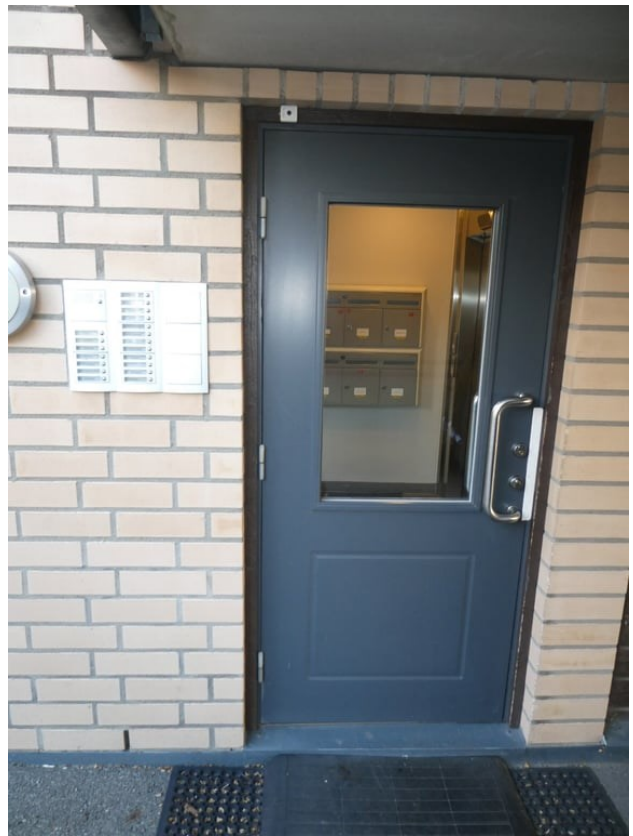
Inngangsdør til blokk.

Årlig oppgave	Årstall	Kostnad
Ingen tiltak anbefales på nåværende tidspunkt foruten løpende vedlikehold. Aktuelle tiltak er smøring, justering, utbedring av dørpumper, lås/låskasse, o.l. Det avsettes årlig rundsum tilløpende vedlikehold av dører.	2025	12300 kr
Løpende vedlikehold.	2026	12300 kr
Løpende vedlikehold.	2027	12300 kr
Løpende vedlikehold.	2028	12300 kr
Løpende vedlikehold.	2029	12300 kr
Løpende vedlikehold.	2030	12300 kr
Løpende vedlikehold.	2031	12300 kr
Løpende vedlikehold.	2032	12300 kr
Løpende vedlikehold.	2033	12300 kr
Løpende vedlikehold.	2034	12300 kr

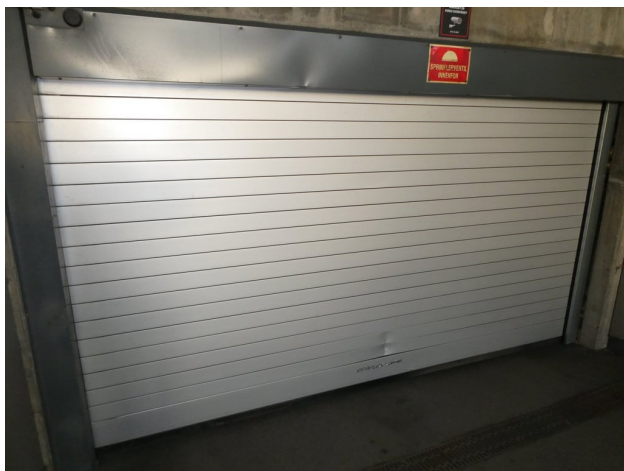
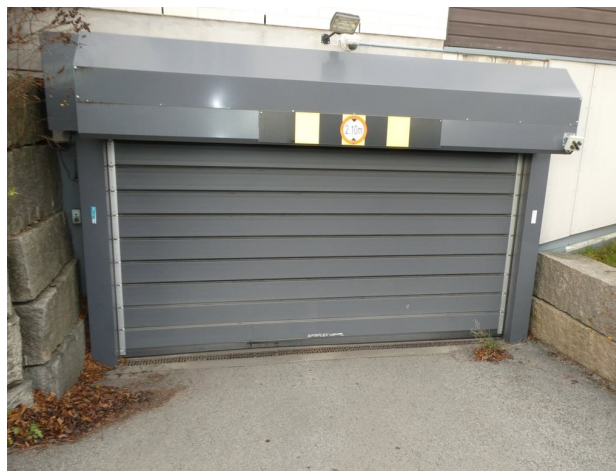
Garasjeporters utside.

Årlig oppgave	Årstall	Kostnad
For brukerne av fellesgarasjene er det viktig at portene til enhver tid fungerer slik at man kommer seg inn og ut og at garasjen ikke står "ulåst". Det anbefales å videreføre fast serviceavtale med egnet selskap for å sikre kontinuerlig drift av portene. Det er estimert kostnad på serviceavtale og drift av port.	2025	0 kr

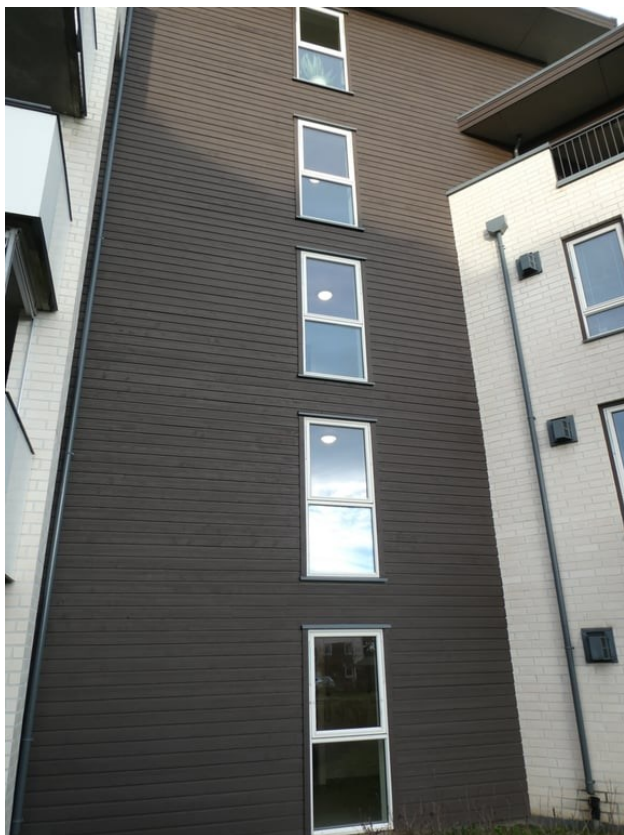
Vinduer på fellesområder.

Årlig oppgave	Årstall	Kostnad
Det anbefales periodisk overflatebehandling av vinduene. Skadde vinduer utbedres lokalt. Løs maling skrapes/fjernes mekanisk og det overflatebehandles med egnet produkt og metode. Videre vedlikeholdes mekanisme av vaktmester/driftsansvarlig.	2027	79000 kr

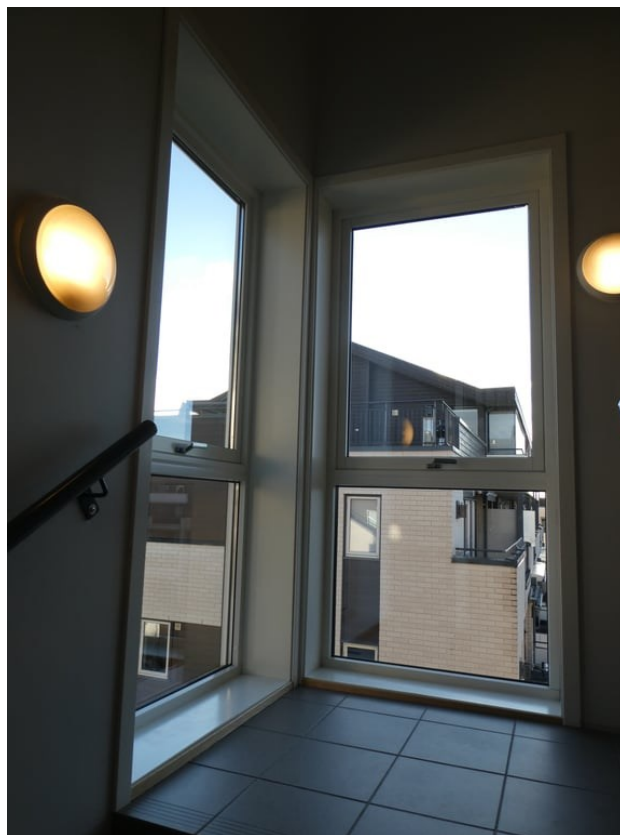
Vinduer har en teoretisk levetid på rundt 20-60 år. De aktuelle enhetene er nå 18 år. Vinduer fremsto i relativt god stand alder tatt i betraktning. Det er normal alders- og bruksslitasje. Vinduer har stort behov for overflatebehandling. Det er stedvis registrert mindre råteskader på karm/ramme. Vinduer utsatt for stor værbelastning er i dårligst forfatning. Hengsler og mekanisme var på funksjonstestede vinduer i relativt godt stand. Vinduer er vurdert å kunne benyttes i neste 10-års periode forutsatt at det foretas overflatebehandling og vedlikehold på hengsler/mekanisme.

Vinduer på fellesområder.

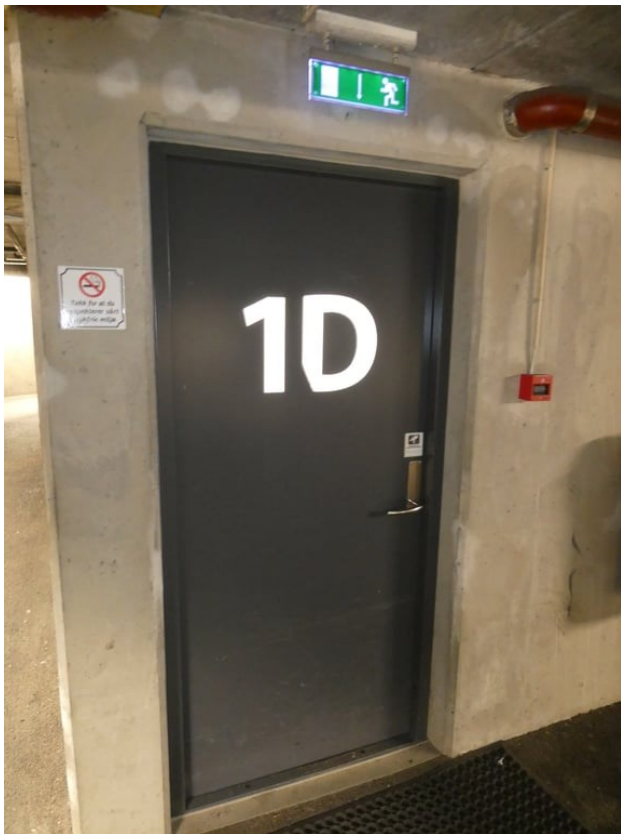
Utseende branndører i felleområder.

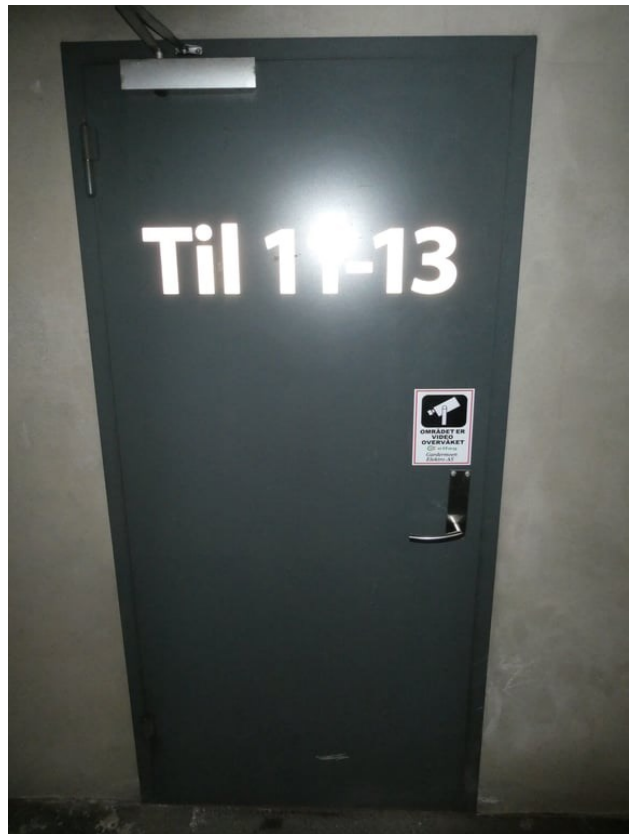
Utseende branndører i felleområder.

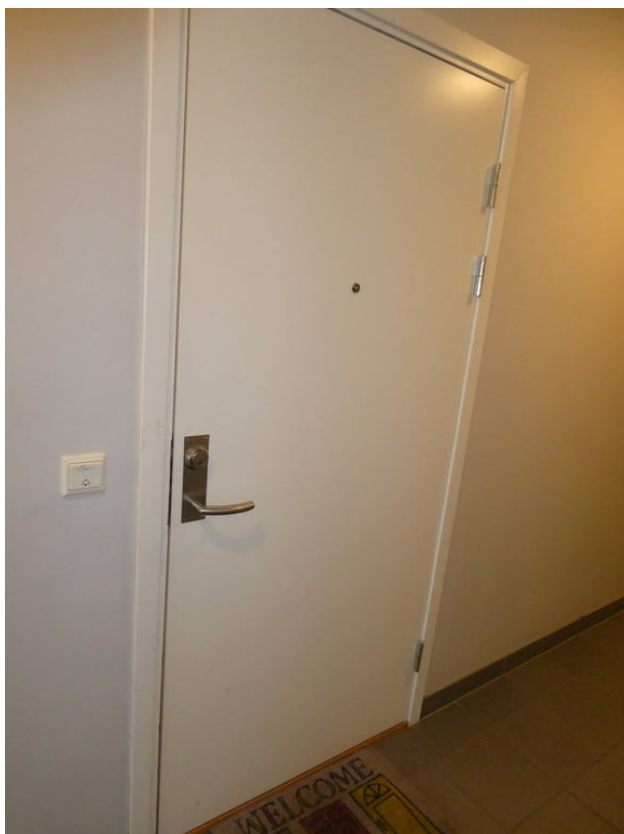
Leilighetsdører i korridorene.

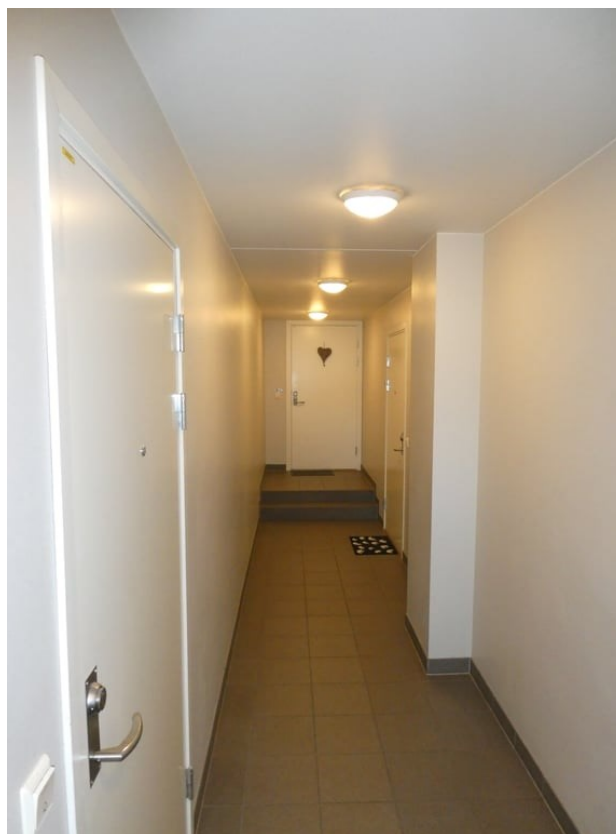
Leilighetsdører i korridorene.

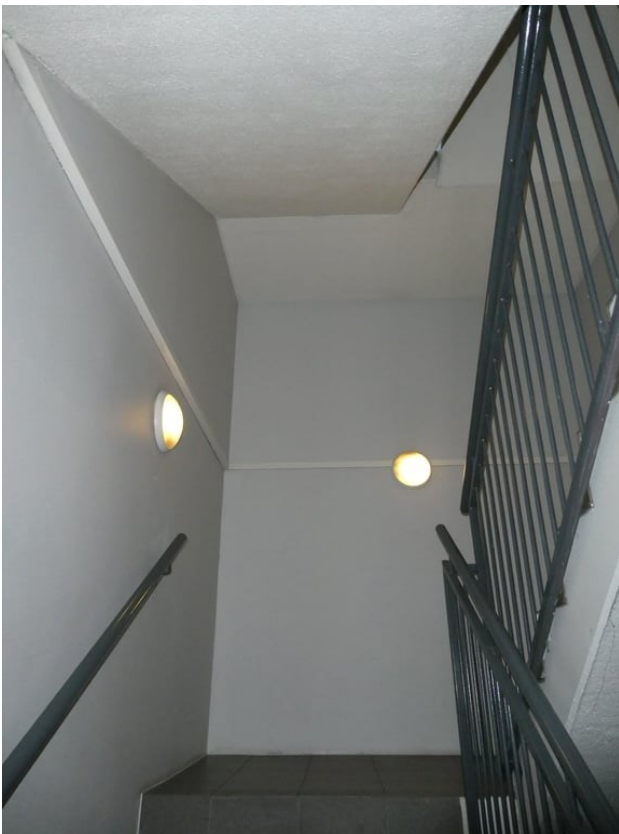
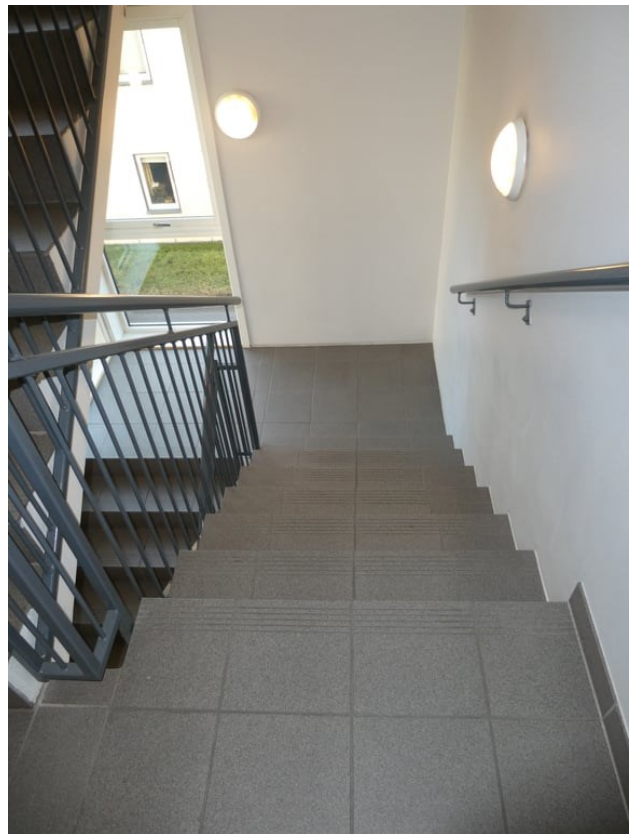
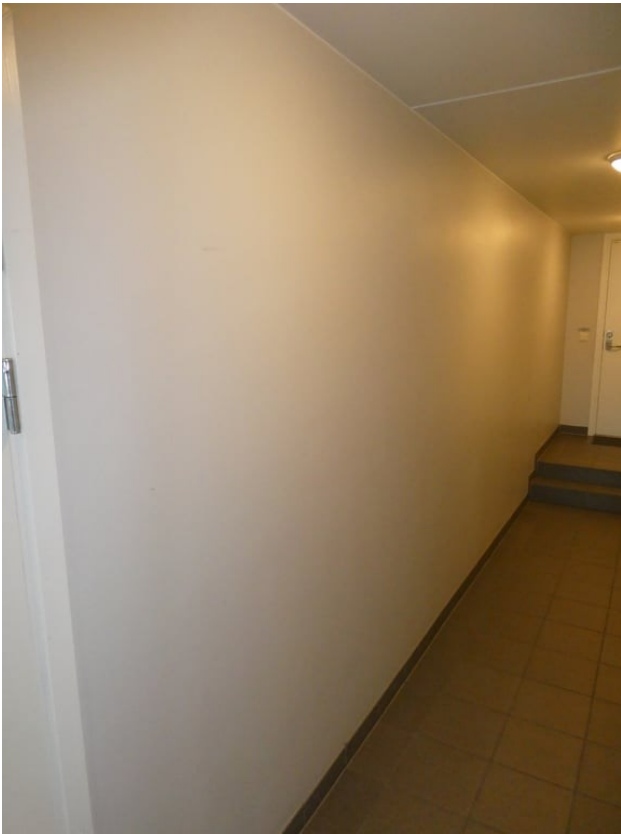
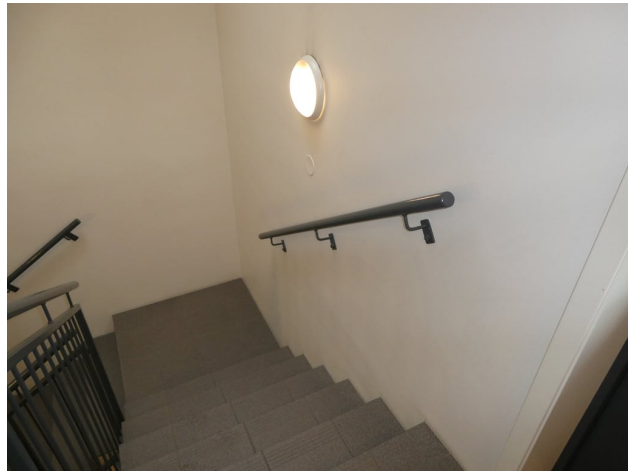
Veggene fremsto på befaringdagen i god stand med normal alders og bruksslitasje. Det ble registrert stedvise slagskader, men ikke utover normalt. Normal intervall for overflatebehandling av innvendige overflater er 10-20 år.

Overflater i fellesområder.

Årlig oppgave	Årstell	Kostnad
Det anbefales full overflatebehandling av vegger på fellesområder i løpet av vedlikeholdsperioden. Tiltaket omfatter overflatebehandling av vegger, himlinger og undersiden av trapper.	2028	1490000 kr

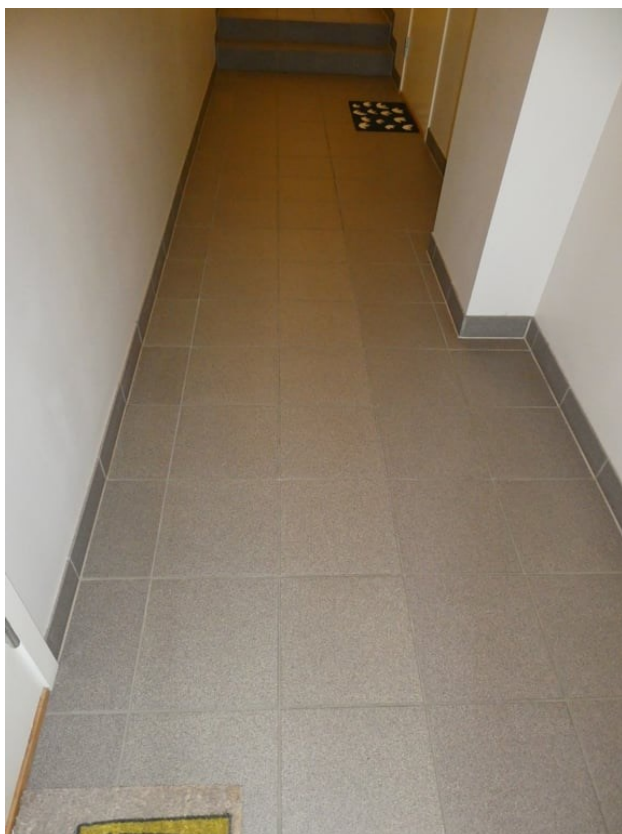
Fliser i fellesarealer.

Årlig oppgave	Årstall	Kostnad
Det anbefales at flater med gulvbelegg, herunder inngangspartier, repos og trappeløp, bones/poleres en gang i vedlikeholdsperioden som preventivt vedlikehold. Boning vil være en oppgradering rent estetisk og vil i tillegg bidra til å lette rengjøringsarbeidet.	2034	149000 kr

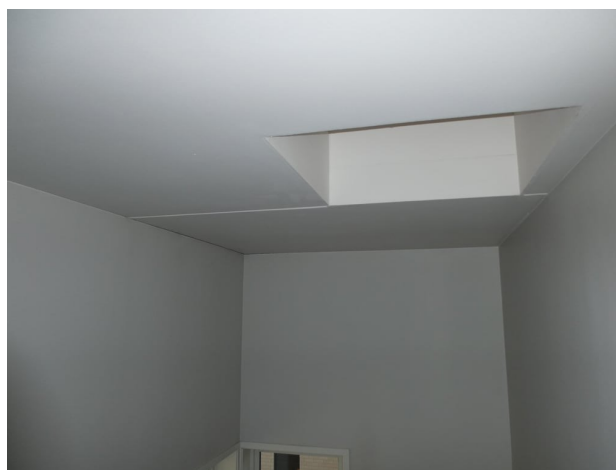
Himling fellesareal.

Årlig oppgave	Årstall	Kostnad
Det anbefales overflatebehandling av himlinger. Løs maling fjernes. Ny overflatebehandling utføres med egnet produkt og metode. Tiltaket er priset i tidligere pkt. 248- Innvendige overflater.	2030	0 kr

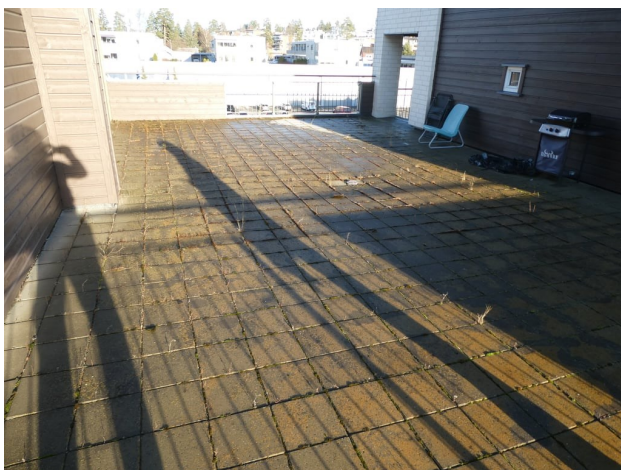
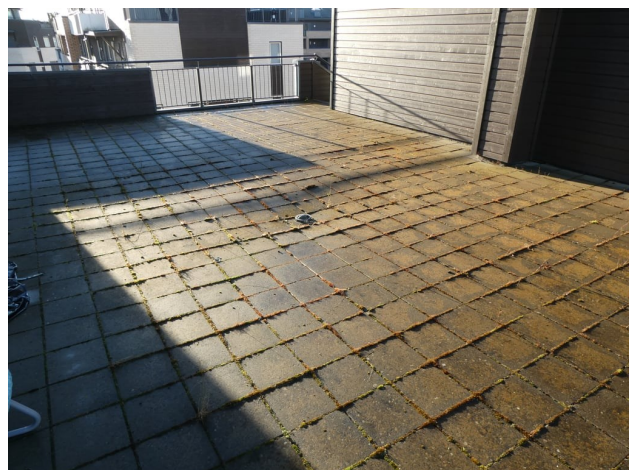
Takterrasser/altaner av den aktuelle typen er å anse som risikokonstruksjon. Typiske skader er lekkasjer forårsaket av utett tekking. Videre var store deler av tekkingen tildekt med heller, som gjør den visuelle kontrollen begrenset. Normal intervall for utskifting av tekking på takterrasser/altaner er 20-30 år.

Takterrasser utført med heller.

Årlig oppgave	Årstall	Kostnad
For å hindre vannopphopning og utvidet risiko for lekkasjer anbefales det preventivt vedlikehold i form av jevnlig rengjøring av sluk og heller/tekking. Det foretas ved behov tettearbeid rundt gjennomføringer. Det avsettes årlig rundsum til periodisk rengjøring/vedlikehold av takterrasse. Ved fremtidige endringer bør det foretas en vurdering opp mot kost/nytte.	2025	42000 kr
Årlig sum for periodisk rengjøring og vedlikehold.	2026	19700 kr
Årlig sum for periodisk rengjøring og vedlikehold.	2027	19700 kr
Årlig sum for periodisk rengjøring og vedlikehold.	2028	19700 kr
Årlig sum for periodisk rengjøring og vedlikehold.	2029	19700 kr
Årlig sum for periodisk rengjøring og vedlikehold.	2030	19700 kr
Årlig sum for periodisk rengjøring og vedlikehold.	2031	19700 kr
Årlig sum for periodisk rengjøring og vedlikehold.	2032	19700 kr
Årlig sum for periodisk rengjøring og vedlikehold.	2033	19700 kr

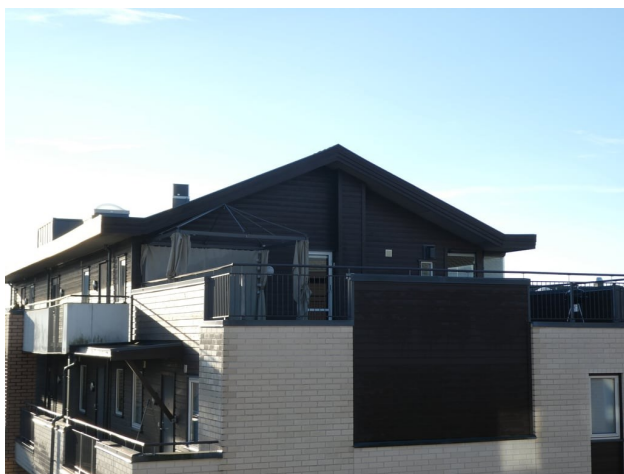
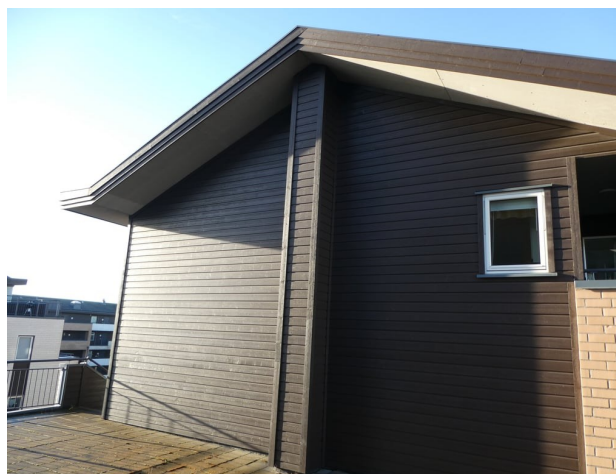
Oversiktsbilde takkonstruksjon.

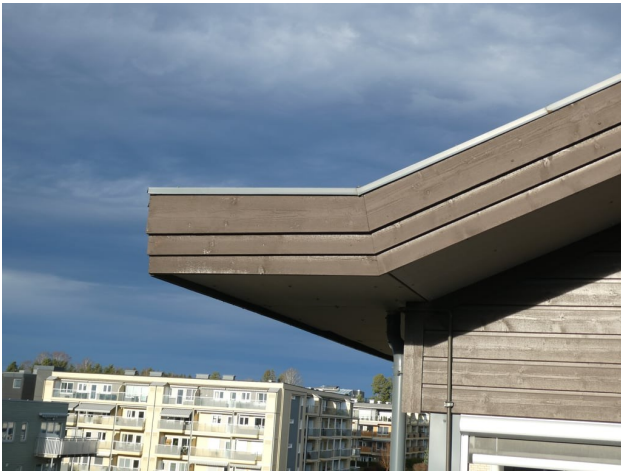
"Kinavipp"

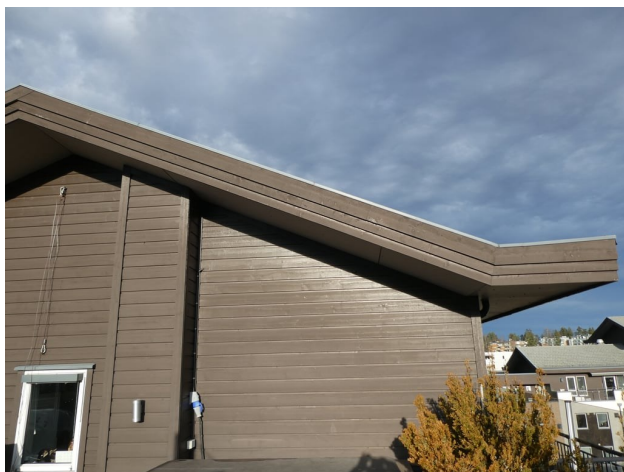
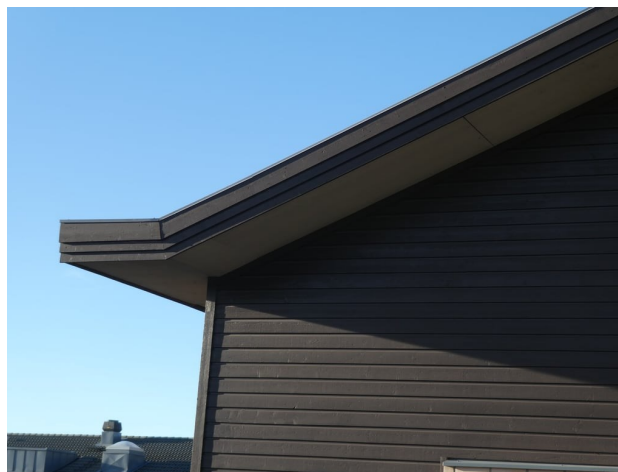
Vindskiene fremsto i generelt god stand, dog vil det være behov for overflatebehandling i løpet av perioden. Eventuelle råteskader kan utbedres lokalt.

Vindskier på bygninger.

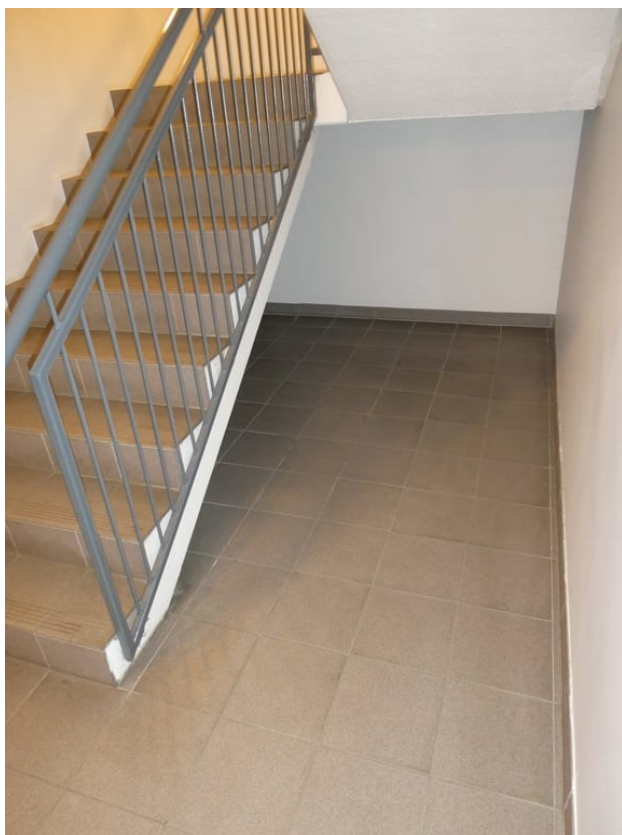
Befarte trapper fremsto med normal bruks- og aldersslitasje. Det er registrert stedvise slagskader på trappeneser. Forholdet er primært av estetisk karakter.

Trapper og repos i fellesområder.

Årlig oppgave	Årstall	Kostnad
Skadede trinn utbedres lokalt med egnet produkt og metode. Det avsettes rundsum til utbedring av trapper.	2027	24000 kr

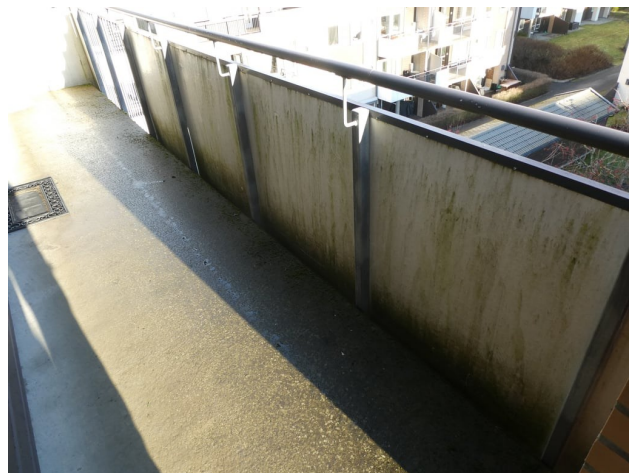
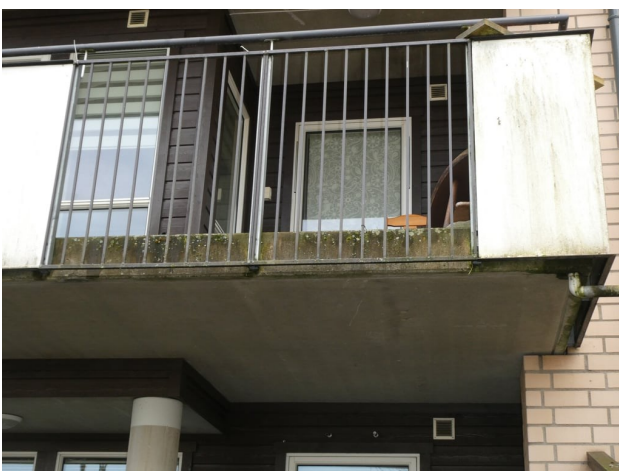
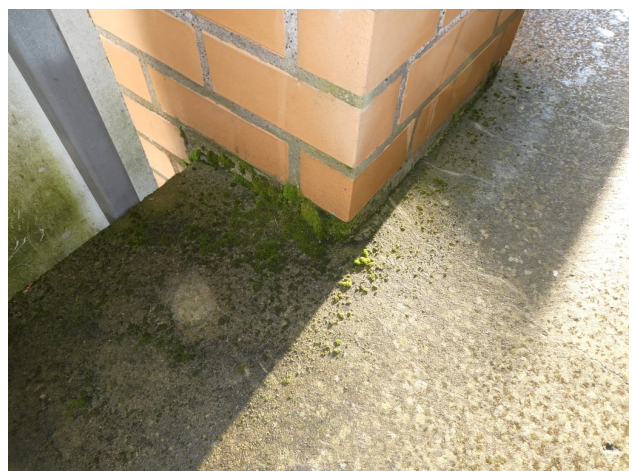
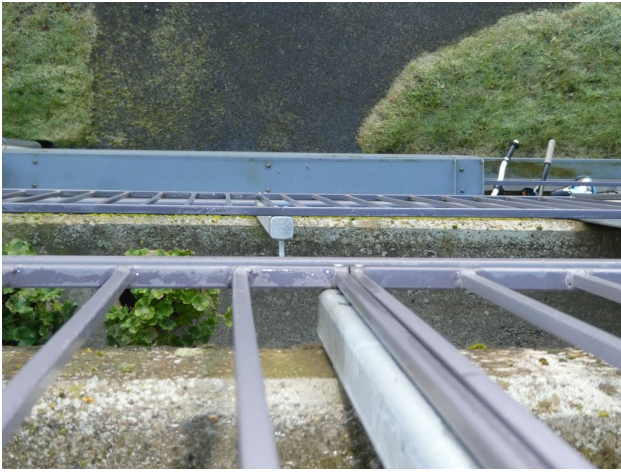
Det er normal alders- og værslitasje på svalgangene. Dekkeforkanten er svært tilsmusset som en konsekvens av mangelfullt vedlikehold, og fordi avrenningssystemet er konstruert slik at overflatevann skal renne via forkanten på dekkene. Det er stedvis registrert symptomer på fuktgjennomgang. Erfaringsmessig vil det over tid utvikles skader på dekker av ubehandlet betong forårsaket av regnvann, skitt, salting, m.m.

Skitt og smuss på svalganger og dekkekanter.

Årlig oppgave	Årstall	Kostnad
Det anbefales preventivt vedlikehold på alle svalganger. Oversiden av dekkene bør overflatebehandles med en diffusjonstett tykkfilmsmembran for å hindre fuktinntrenging. Det bør i tillegg benyttes sklisikring og flakes for å ivareta personsikkerhet og estetikk. Undersiden av dekkene overflatebehandles. Det er lønnsomt å foreta preventive vedlikehold før større skader oppstår. Utbedringskostnadene kan på relativt kort tid mangedobles.	2026	2650000 kr

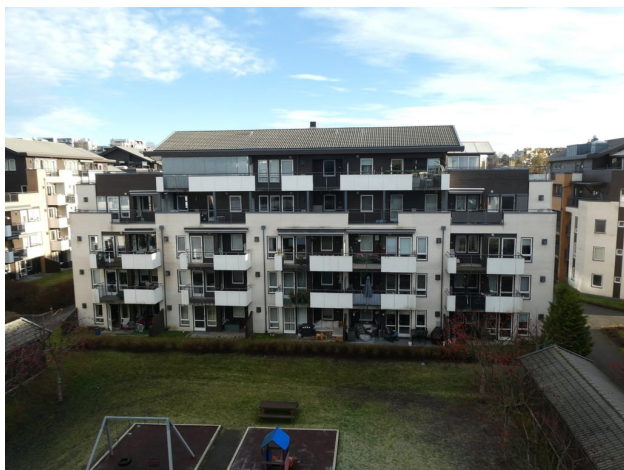
Oversiktsbilde balkong.

Årlig oppgave	Årstall	Kostnad
Ingen tiltak anbefales foruten om rengjøring av balkonger og rekkverk. Tiltaket er priset og medtatt i tidligere punkt, 231-Utvendig kledning. Bærekonstruksjonene og balkongdekker bør etterses på nytt om rundt 10 år.	2027	0 kr

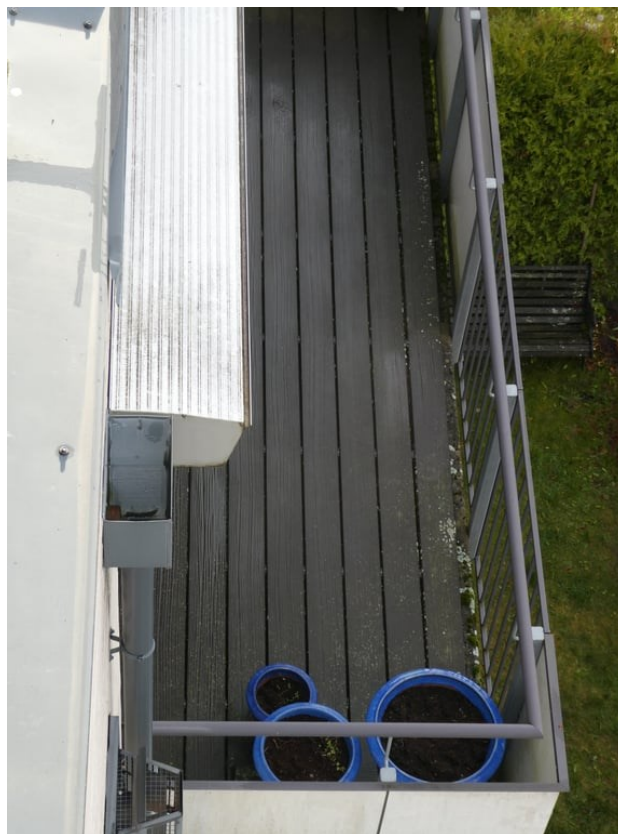
Ettermontasje.

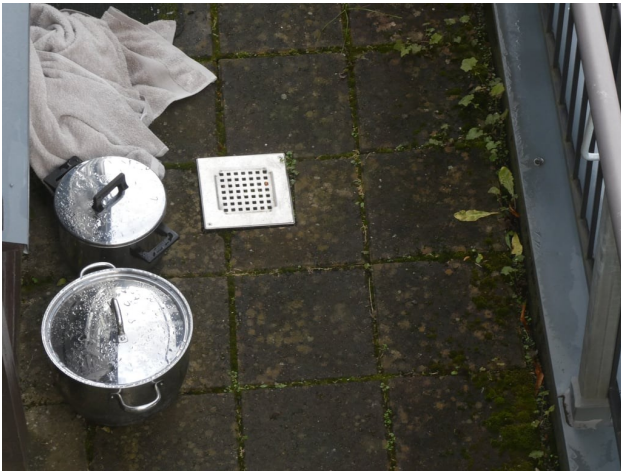
Balkong trenger vask og rens.

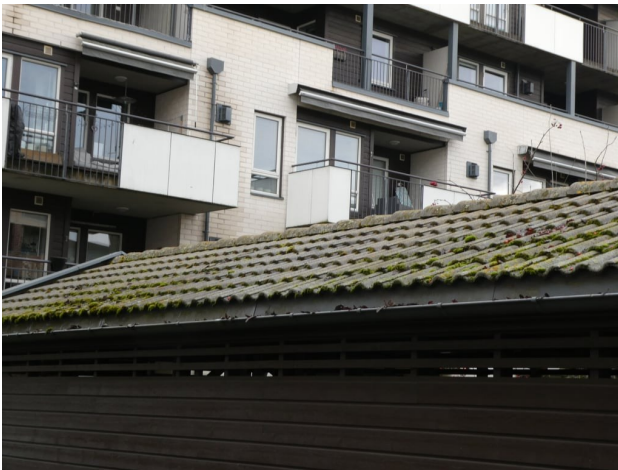
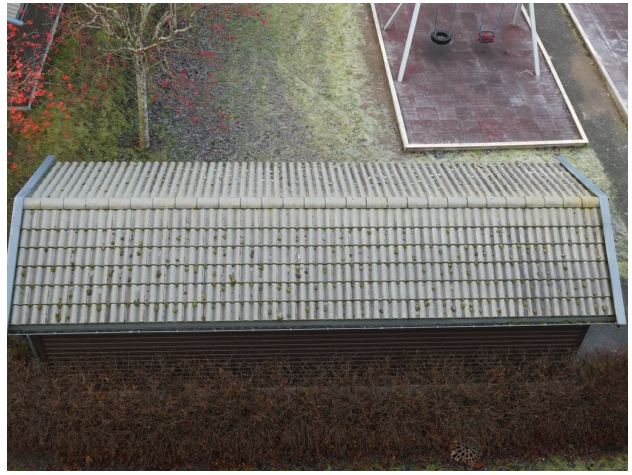
Mosegrodde tak.

Årlig oppgave	Årstall	Kostnad
Det anbefales at søppelhusene overflatebehandles samtidig med øvrig trekledning i boligselskapet. Videre anbefales det at vegetasjon som ligger mot veggene fjernes. Tiltaket omfatter rengjøring, overflatebehandling og lokal utbedring av dører/kledning.	2026	620000 kr

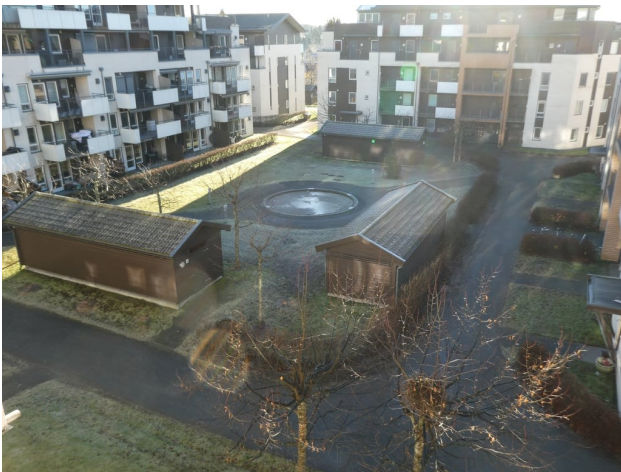
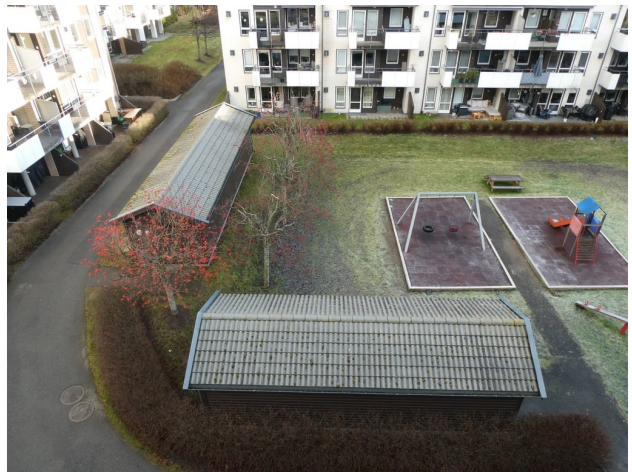
Oversiktsbilde søppelskur.
